EMİR SULTAN ZAVİYESİ, İZMİR

Ertan Daş¹

Emir Sultan Zaviyesi'nde kazı ve temizlik çalışmaları, Ege Üniversitesi Edebiyat Fakültesi Sanat Tarihi Bölümü Öğretim Üyesi Yrd. Doç. Dr. Ertan Daş'ın bilimsel danışmanlığında, İzmir Arkeoloji Müzesi denetiminde, İzmir Büyükşehir Belediyesi'nin katkıları ve bölüm öğrencilerinin katılımıyla 19 Mart-23 Mayıs 2007 tarihleri arasında gerçekleştirilmiştir.²

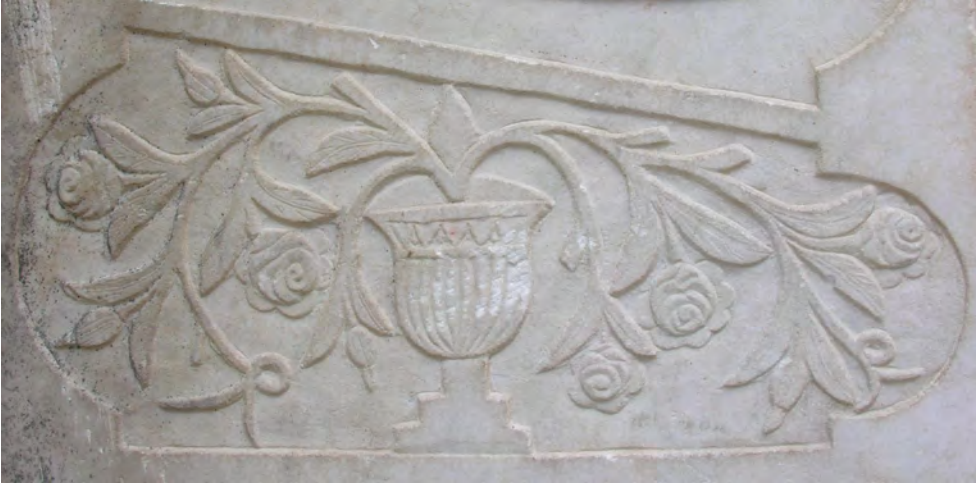
Resim 2
Mezar taşı
süslemesi, saksı
içinde gül.

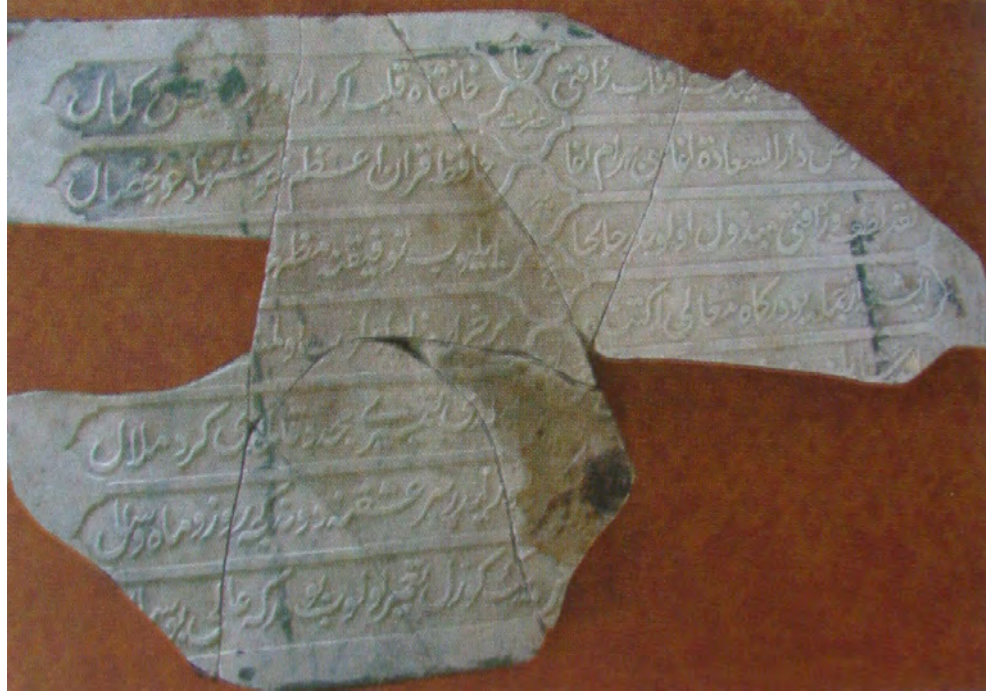
Resim 3
Onarım kitabesi
(M.O. Semerci'den).

Türbenin içinde parçalanmış halde ve bazı parçaları eksik bir kitabe vardır (Resim 3). 2002 yılında hazirede bulunan ve parçaları türbeye taşınan kitabe bir onarım kitabesidir. Bugün tarih kısmı eksik olan kitabenin eski bir fotoğrafında 1300 tarihli olduğu görülebilmektedir.¹⁰ Kitabede verilen bilgilerden, harabe

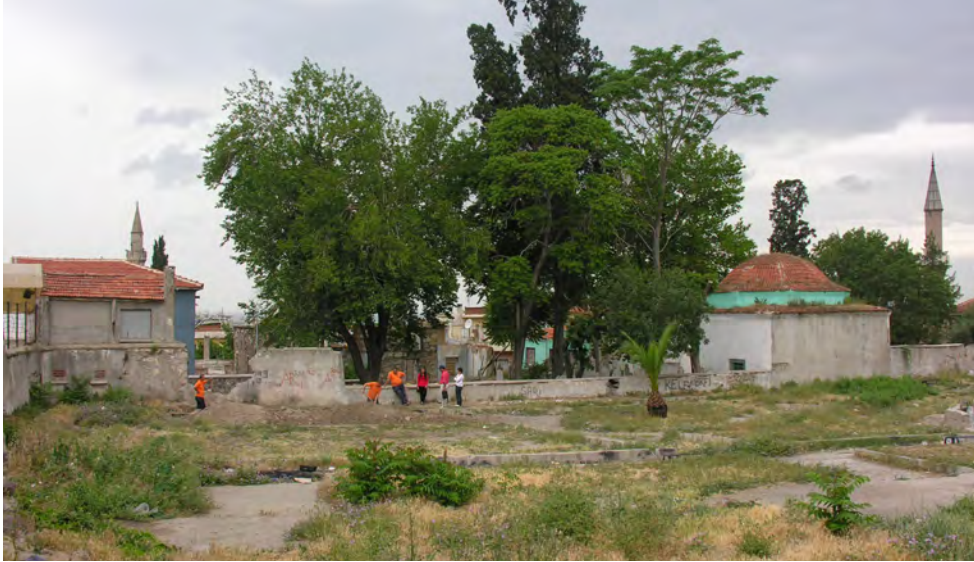
Resim 5
Doğu cephesi.

Kazı çalışmaları, hamam ve aşevi çevresinde; aşevi ile doğusunda yer alan parkı birbirinden ayıran duvarın güney kesiminde yapılmıştır (Resim 5). Çalışmalar başlamadan önce tamamen otlarla ve küçük ağaçlarla kaplanmış durumda

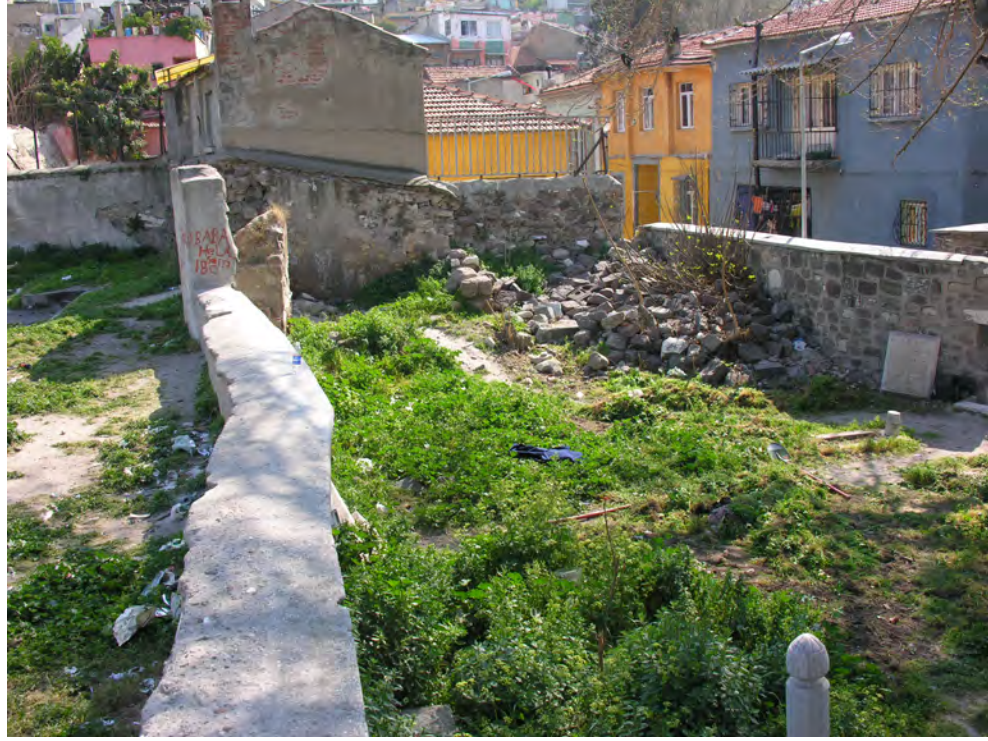
Resim 6
Emir Sultan Zaviyesi.
Aşevi, kazı öncesi
kuzeyden görünüş.

Türbenin güneyinde, doğu-batı yönünde dikdörtgen bir alanı kaplayan Aşevi'nin bulunduğu kesimde, çalışmalar başlamadan önce, yapıya ait duvarların ve ocağın çok az bir kısmı görülebilmekteydi (Resim 6, 7, 8). İlk etapta, aşevini batıdan sınırlayan duvarın iç kesimine yığılan çok sayıda kırma taş kaldırılarak uygun bir yere istiflenmiştir. Taşların ve yüzeydeki çöp ve topraktan oluşan tabakanın kaldırılmasından sonra, aşevinin iki mekandan oluştuğu anlaşılmıştır.

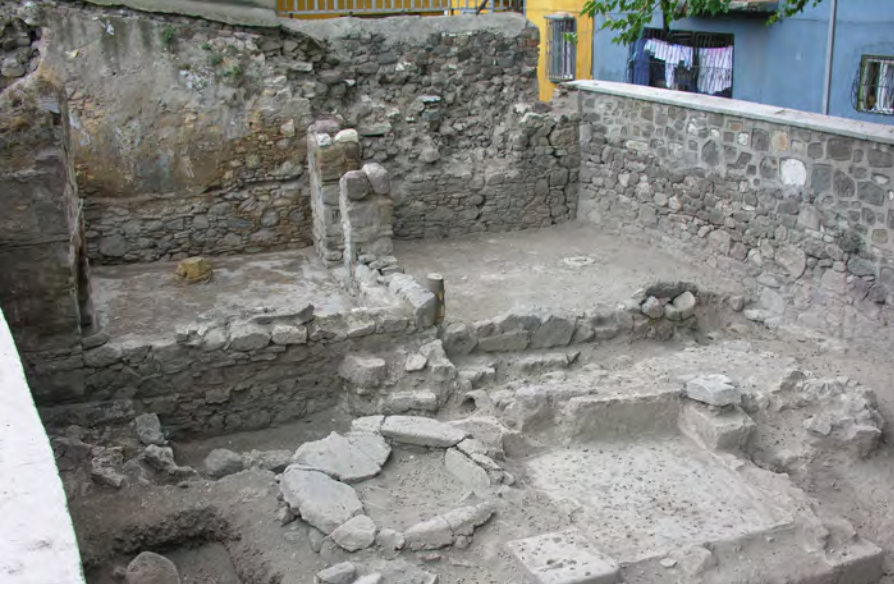
Resim 7

Doğudaki mekânın güney duvarındaki izler, bu mekanın yakın zamana kadar batıya eğimli bir kırma çatıyla örtülü olduğunu göstermektedir. Güney duvarı aynı zamanda komşu bir evin duvarına bitişik durumdadır. Mekanın doğu duvarı sonradan çevre duvarıyla birleştirilmiştir. Duvarın kuzey kenarında duvara yaslanmış olan ve mekanın içine doğru taşıntı yapan ocak nişi büyük oranda sağlamdır. Ancak, ocak bacasının yaklaşık 2 metre yüksekliğe kadar olan kısmı günümüze ulaşabilmiştir. Ocak nişinin yan duvarları kırma taşlarla, kemeri ise tuğlalarla inşa edilmiştir. Niş kemerinin 15 cm kadar üzerinden başlayan, yükseldikçe incelen ve kırma taşlarla inşa edilmiş olan bacanın, kerpiç malzemeyle büyük oranda onarıldığı dikkati çekmektedir. Muhtemelen, ocak kemerinin üst kesimindeki ahşap hatıl ve üzerindeki kerpiç ve taş karışımı malzemeye sahip baca tahrip olmuş ve yirminci yüzyılın ilk yarısında yeniden inşa edilmiş olmalıdır.

Solda: Aşevi, kazı sonrası kuzeyden görünüşü.

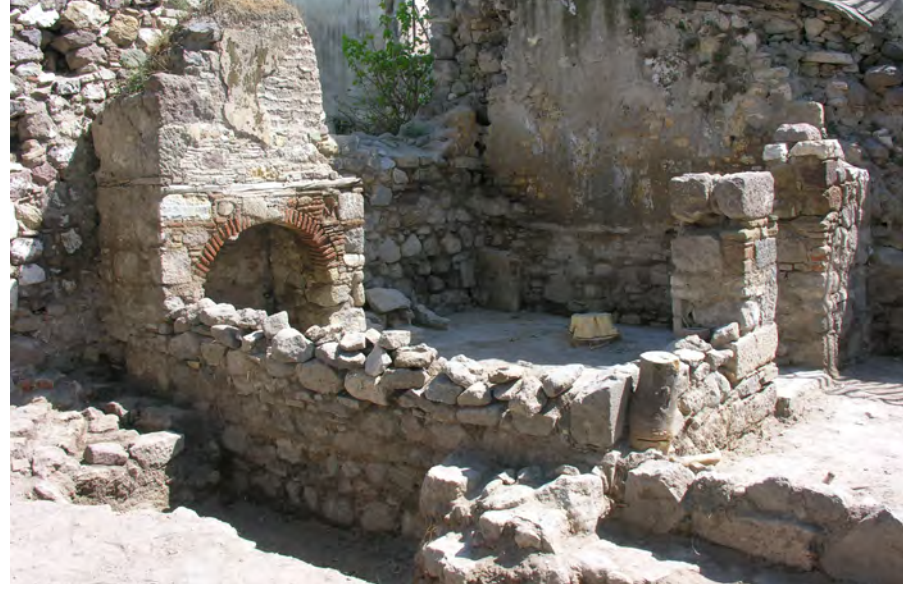
Resim 8

Sağda: Aşevi, kazı sonrası kuzeybatıdan görünüşü.

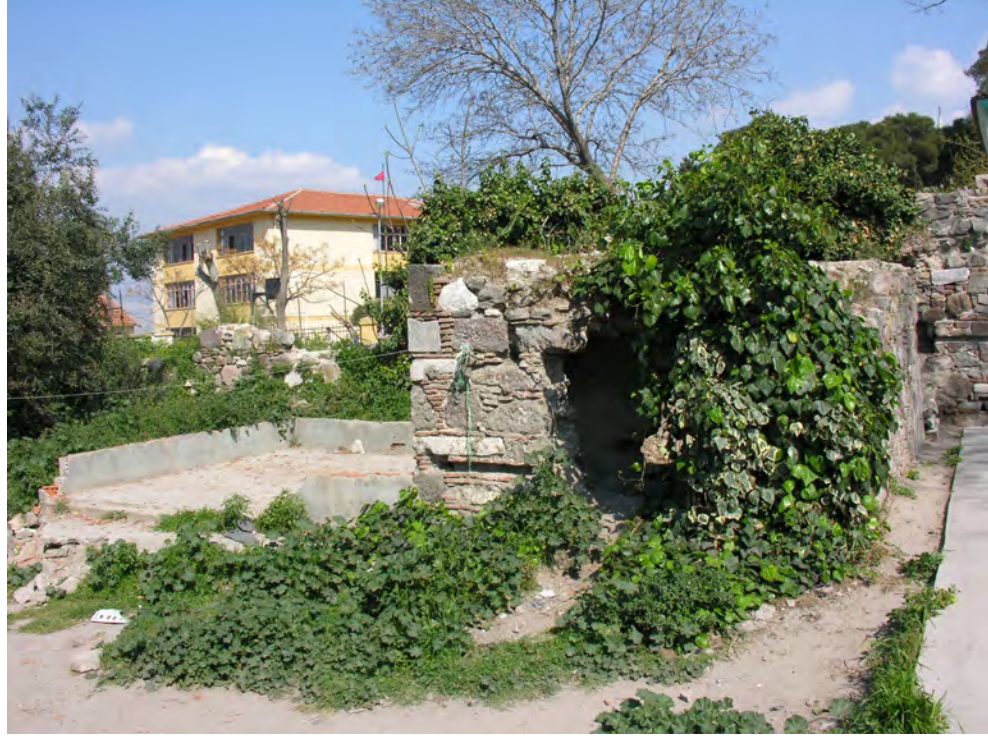
Resim 10
Hamam ve çevresinin
kazı öncesi batıdan
görünüşü.

Türbenin kuzeybatısında, kuzey-güney yönlü bir tonozla örtülü ılıklik, gerisinde kare bir sıcaklik ve sıcaklığın batısında su deposundan oluşan bir hamam yer almaktadır (Şekil 2, Resim 10). Hamamın duvarları taş ve tuğla ile inşa edilmiştir. Duvarlarda yer yer antik dönem devşirme malzemelerinin kullanıldığı görülmektedir. Geçiş tromplarla sağlanmış bir kubbeye örtülü olduğu anlaşılan

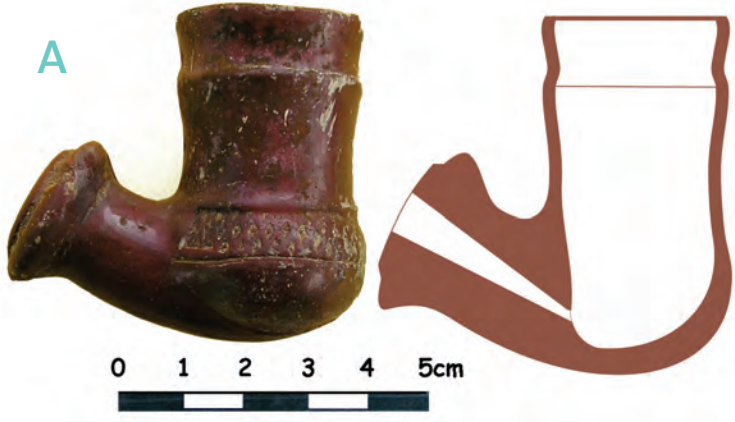
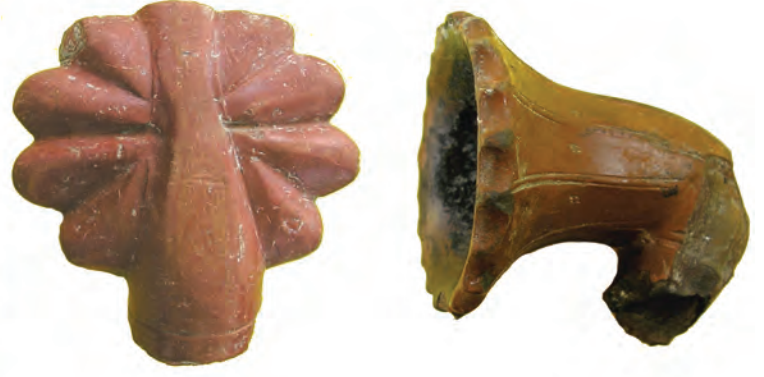
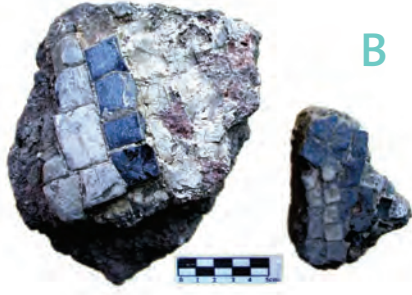
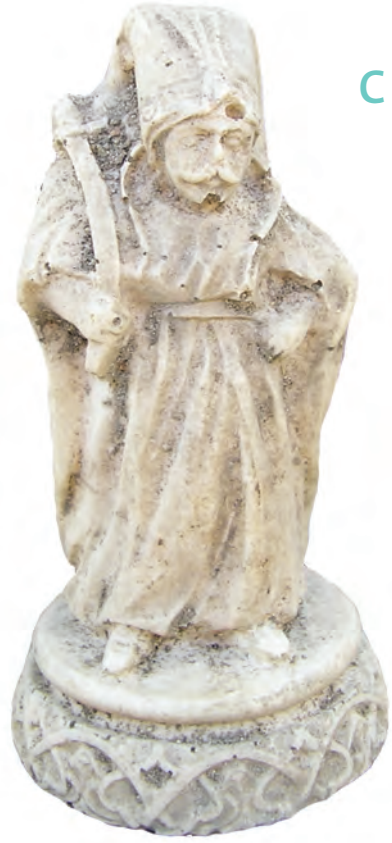
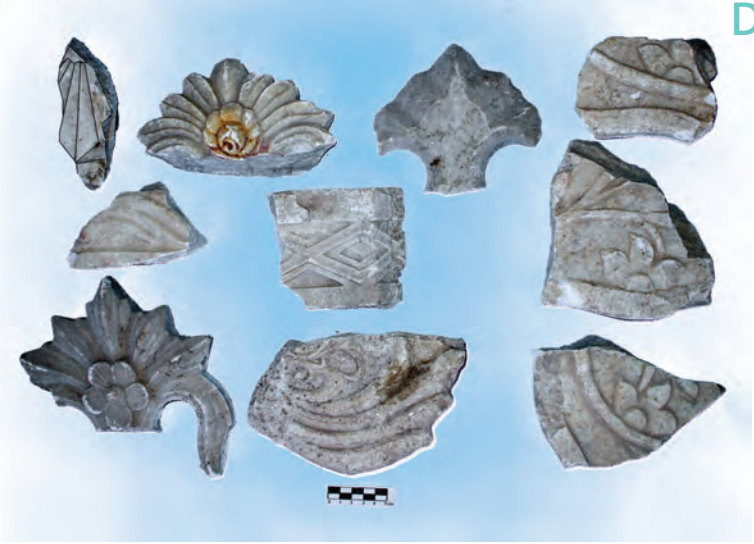
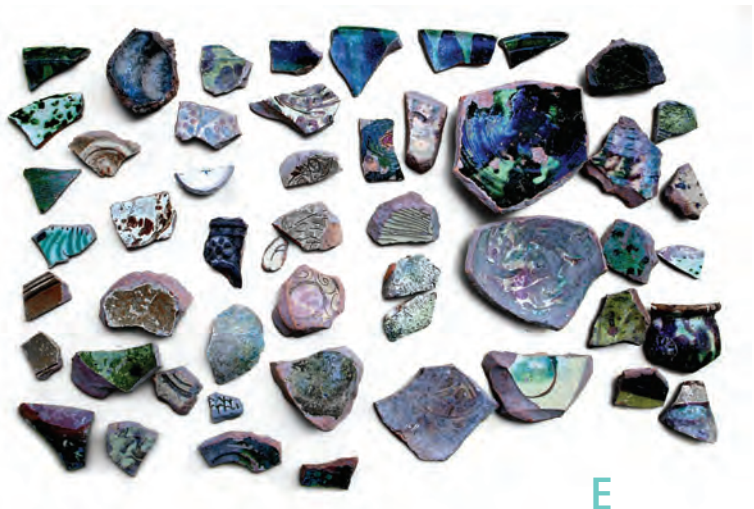
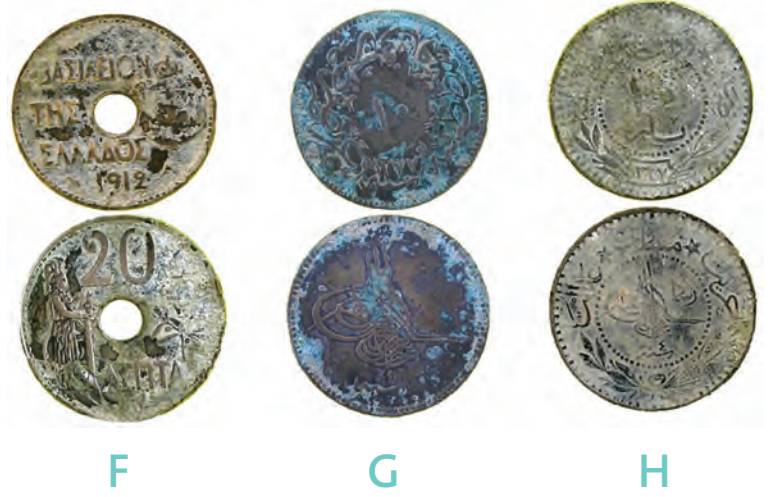
Resim 9: Küçük buluntular.

A-Lüle örnekleri, B-Geç Roma mozaik parçaları, C-Satranç taşı D-Mezar taşı parçaları, E-Seramik parçaları, F-Yunan parası, G-Sultan Abdülaziz 1277/1861 Azze Nasrahu Duribe fi Konstantiniyye, H-Sultan V.Mehmed Reşat 1327/1909 Adalet, Müsavat, Hürriyet.

Aşevindeki kazı çalışmaları sırasında ele geçen, mühürlü ancak mühürü okunamayan geç dönem tuğlaları ve çeşitli mermer parçaları ile düzgün yüzeyli duvar taşları restorasyon çalışmalarında örneklik edebileceği düşünülerek kazı alanında toplanmıştır. 10'u sağlam olmak üzere çok sayıda mezartaşı parçası, çeşitli formlarda 24 lüle parçası, bir mozaik parçası, çelenkle süslenmiş, üzerinde Yunanca "Demos" "ODHMOS" (Halk Meclisi) yazan kırık bir mermer, basit bir yüzük, Sultan Abdülaziz'e ait, üzerinde "1277/1861 Azze Nasrahu Duribe fi Konstantiniyye" ve Sultan V. Mehmed Reşat'a ait "1327/1909 Adalet, Müsavat, Hürriyet" yazan iki Osmanlı sikkesi ve çok sayıda sırlı ve sırsız seramik bulunmuştur (Resim 9).

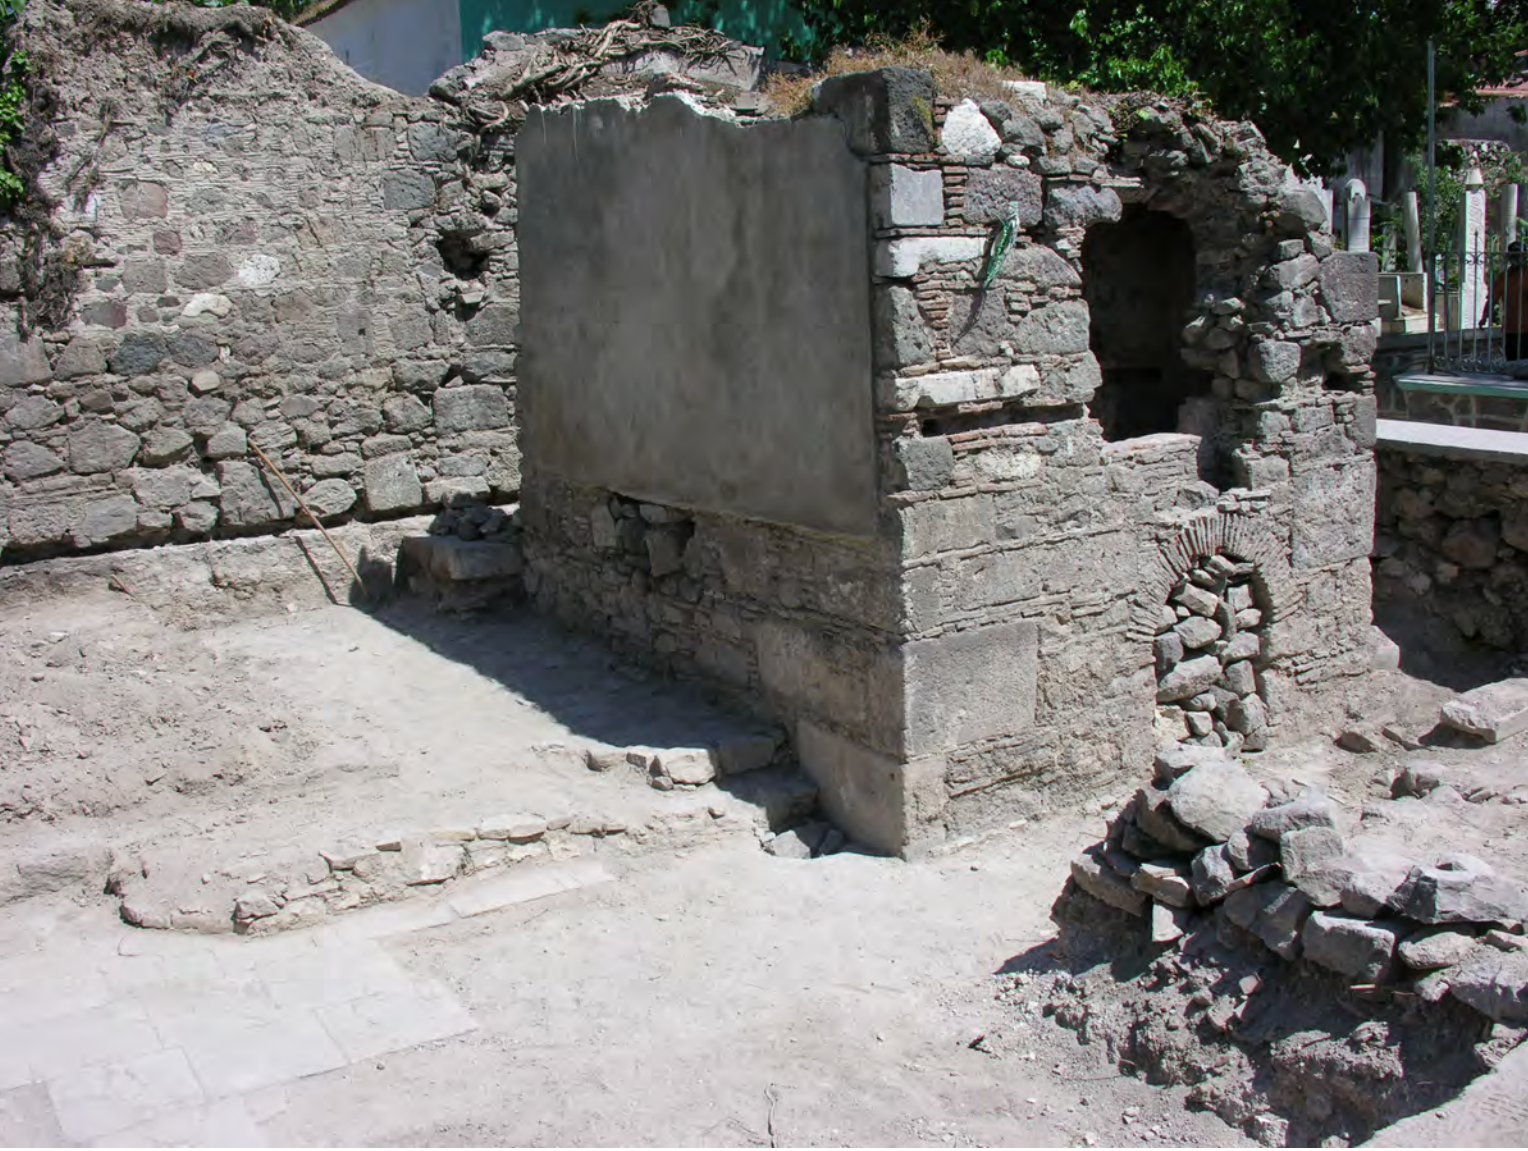
Resim 11
Hamam ve çevresinin kazı sonrası kuzeybatıdan görünüşü.

Sıcaklığın batı cephesine bitişik olan su deposu ile sıcaklık arasında, depunun bakımını yapmak ve havalandırmasını sağlamak için kullanılan bir pencere yer almaktadır. Pencerenin alt kesiminde, cehennemlikle ocağın bağlantısını sağlayan dört kanal ortaya çıkarılmış, ancak bu kısmın büyük oranda tahrip olduğu görülmüştür (Resim 11).

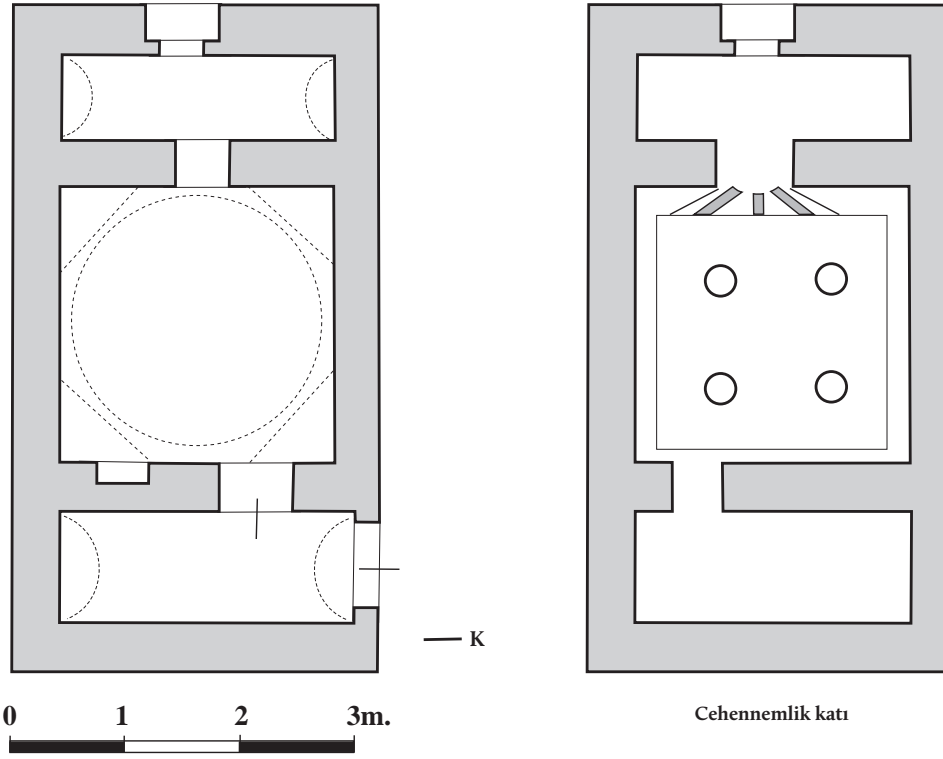
Şekil 2
Hamam planı.

sıcaklığın kubbesi çökmüş ancak trompları günümüze büyük oranda sağlam olarak ulaşabilmiştir.

Hamam ve çevresindeki kazı çalışmaları sırasında, öncelikle sıcaklığı büyük oranda dolduran harici atıklar ve kubbeden döküldüğü anlaşılan tuğla kırıkları temizlenerek sıcaklığın zemini tesbit edilmeye çalışılmış, ancak zeminin tamamen yıkıldığı anlaşılmıştır. Cehennemlikte, sıcaklığın zemin döşemesini destekleyen dört ayakta yalnızca birinin sağlam olarak günümüze ulaşabildiği, diğer üç ayağın tahrip olduğu saptanmıştır. Sıcaklık girişinin hemen altında, ocaktan gelen sıcak dumanın ılık mekanını da bir miktar ısıtabilmesi için tasarlanmış bir açıklık ortaya çıkarılmıştır.

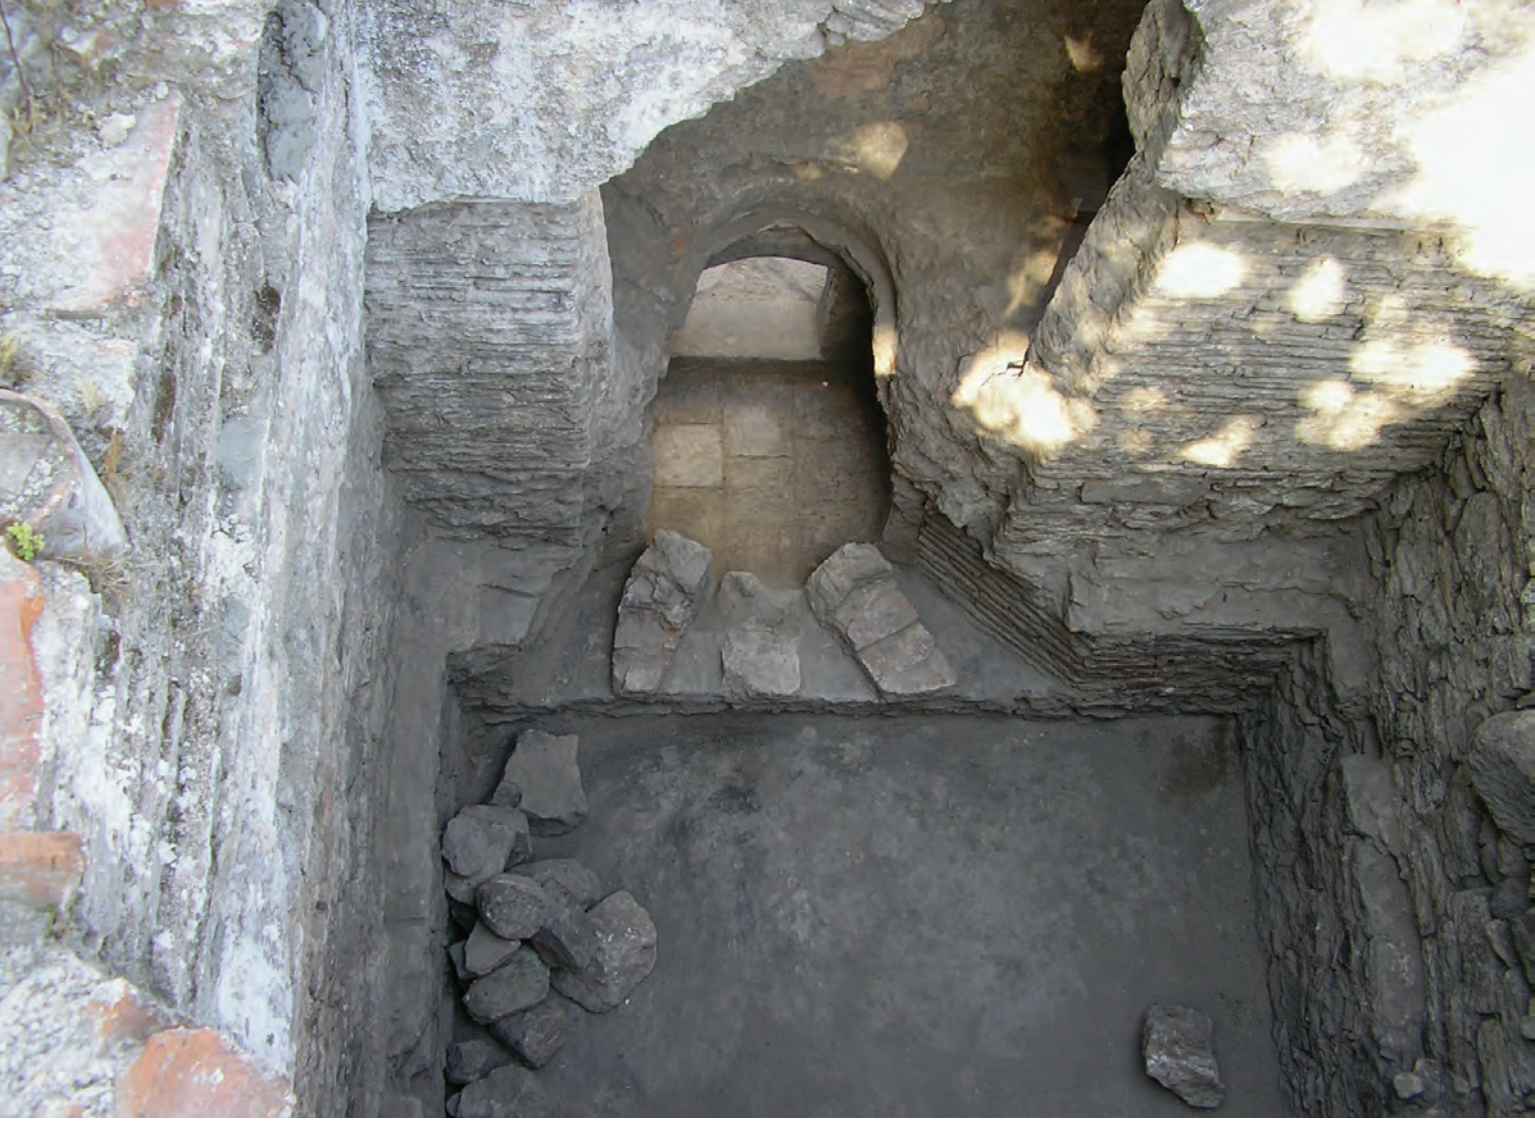
Batı cephenin önünde yapılan çalışmalarda, kemerinin çok az bir kısmı görülebilen ocak tamamen ortaya çıkarılmış, ocak nişi ve cehennemliğe uzanan kanalların temizliği yapılmıştır (Resim 12). Kuzey cephe önünde, 3 x 9 metrelik bir

Resim 12
Hamamın külhan,
su deposu ve
cehennemliği.

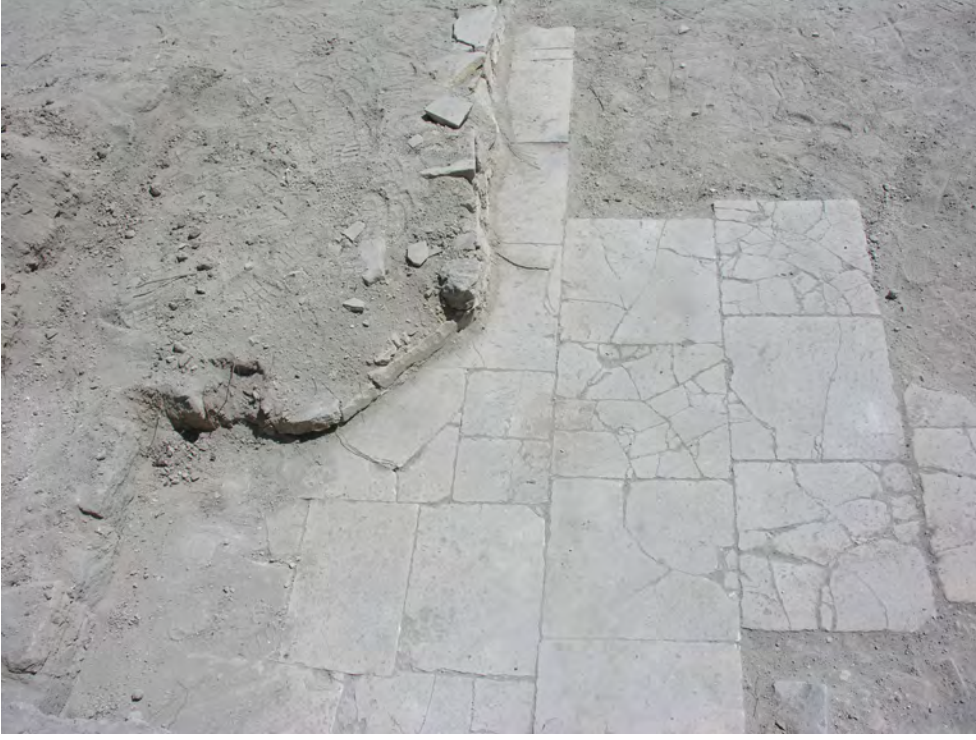
alanda kazı yapılmıştır. Cephenin doğu ucundaki ılıkılık girişinin önündeki basamak ve eşik taşı devşirme mermerdendir. Batı cephede yer alan külhanın önünden başlayarak kuzeye doğru devam eden alanın zemini düzgün traverten taşlarla döşelidir. Döşeme taşlarının yer yer söküldüğü ve bazılarının da tahrip olduğu dikkati çekmektedir (Resim 13). Kuzeye doğru devam eden döşemenin bağlantısı tespit edilemeden çalışmalara son verilmiştir.

Resim 13
Hamamın kuzeyindeki
taş döşeli zemin.

Yapılan çalışmalar sonucunda, hamam ve yakın çevresinin durumu tespit edilmiş olmakla birlikte, hamamın kuzeyindeki oldukça özenli ve düzgün taşlarla döşeli zeminin bağlantısı anlaşılammıştır. Taş döşeme, henüz kazılamayan alana doğru devam etmektedir. Bu kısımda, kuzeyden geçen sokağa kadar uzanan alan bugün boştur. Hamamın doğusunda, ılıklik bitişiginden başlayarak kuzeydeki sokağa kadar devam eden bir duvar yer almaktadır. Türbenin kuzeyindeki hazireyle hamamın bulunduğu alanı birbirinden ayıran bu duvar, hamamın hazireye ait olmadığı izlenimini uyandırmaktadır. Tek mekandan oluşan bu tür küçük hamamların, daha çok konak, köşk gibi yapılara ait oldukları bilinmektedir. Bu nedenle, alanın kazısı tamamlanmadan, hamamın zaviyenin bir parçası mı yoksa burada yer alan bir konuta mı ait olduğu konusunda kesin fikir yürütmek olası değildir.

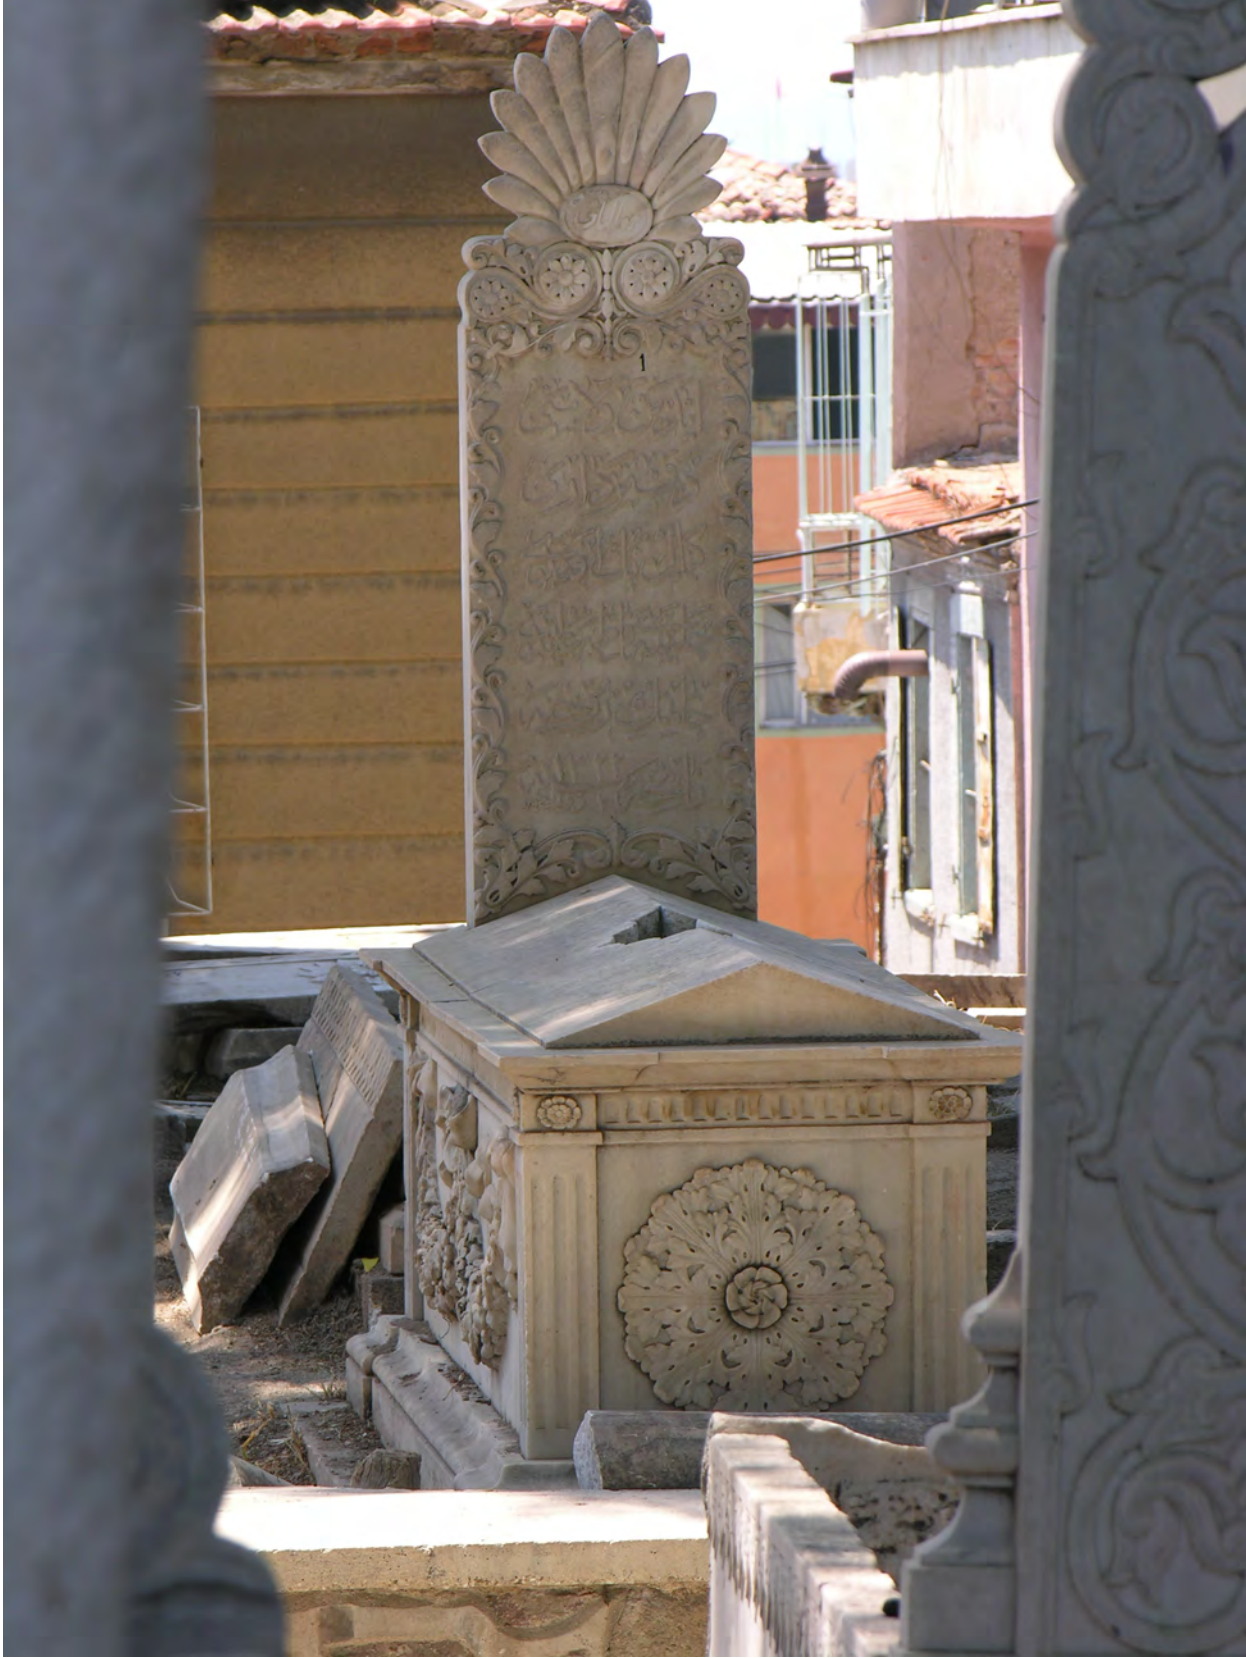
Emir Sultan Haziresi'nde
bir lahit tipi mezar.
