# KALE-İ TAVAS (TABAE)

Bozkurt Ersoy<sup>1</sup>

Denizli'nin Kale İlçesi'nde yer alan Kale-i Tavas'da 2007'de başlayan kazılar, 2011 yılı kazı dönemiyle birlikte 5. yılını tamamlamıştır. Kazı çalışmaları, Prof. Dr. Bozkurt Ersoy başkanlığında, Ege Üniversitesi Edebiyat Fakültesi Sanat Tarihi Bölümü öğretim elemanları tarafından Denizli Valiliği ve Kale Belediye Başkanlığı'nın katkılarıyla yürütülmektedir.<sup>2</sup>

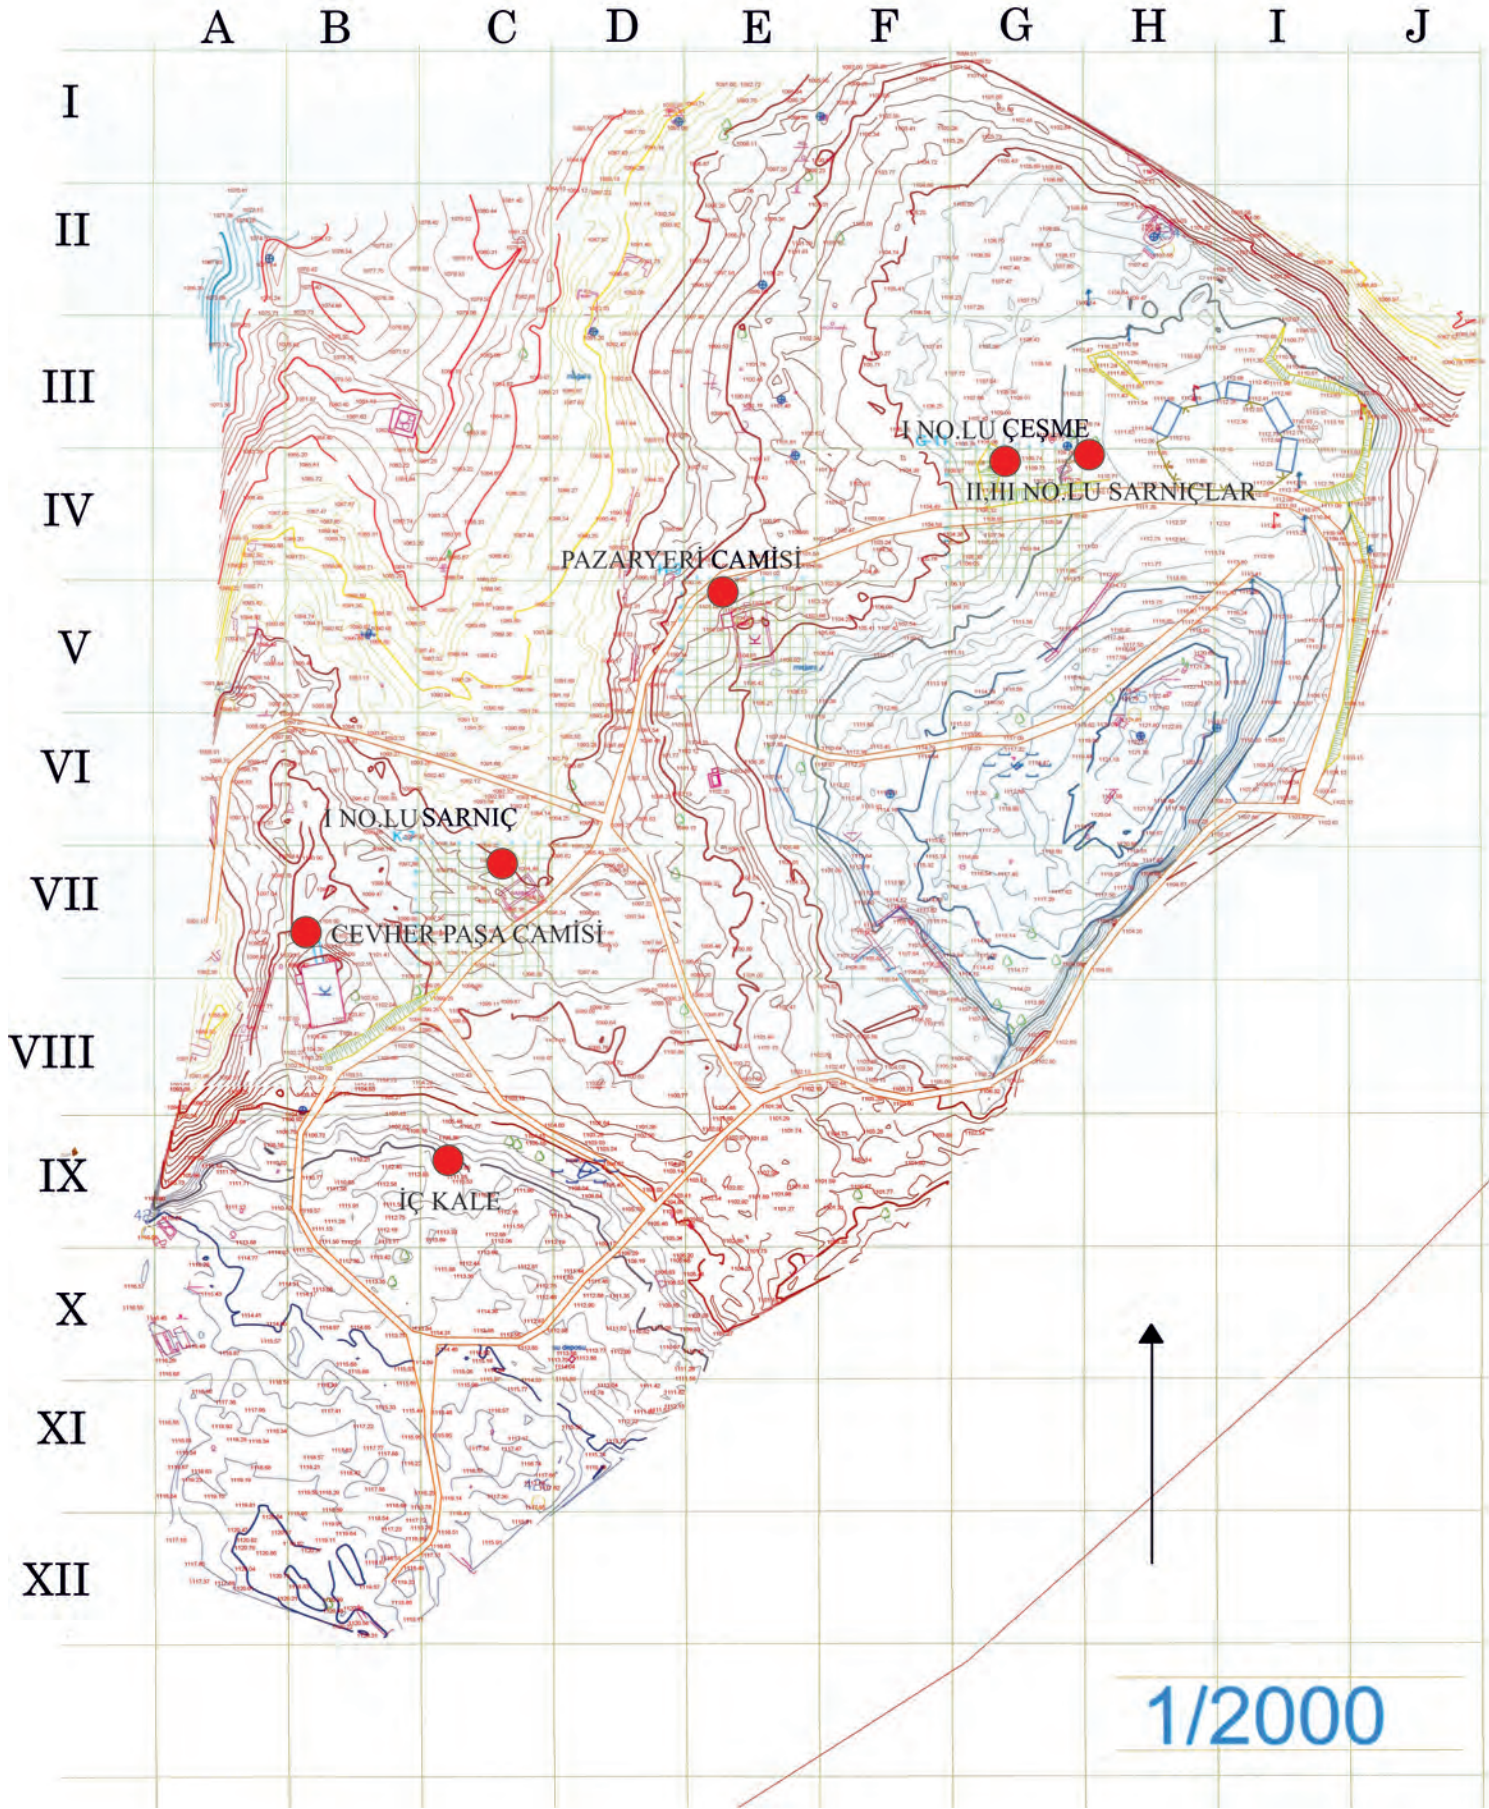
Harita 1  
Kale-i Tavas (Tabae)

2007'de başlayan ve 5 yıldır devam eden kazılarda, kentin çeşitli alanlarında çalışmalar yapılmış, gerek mimari açıdan, gerekse küçük eser buluntuları açısından önemli veriler elde edilmiştir (Harita 1).

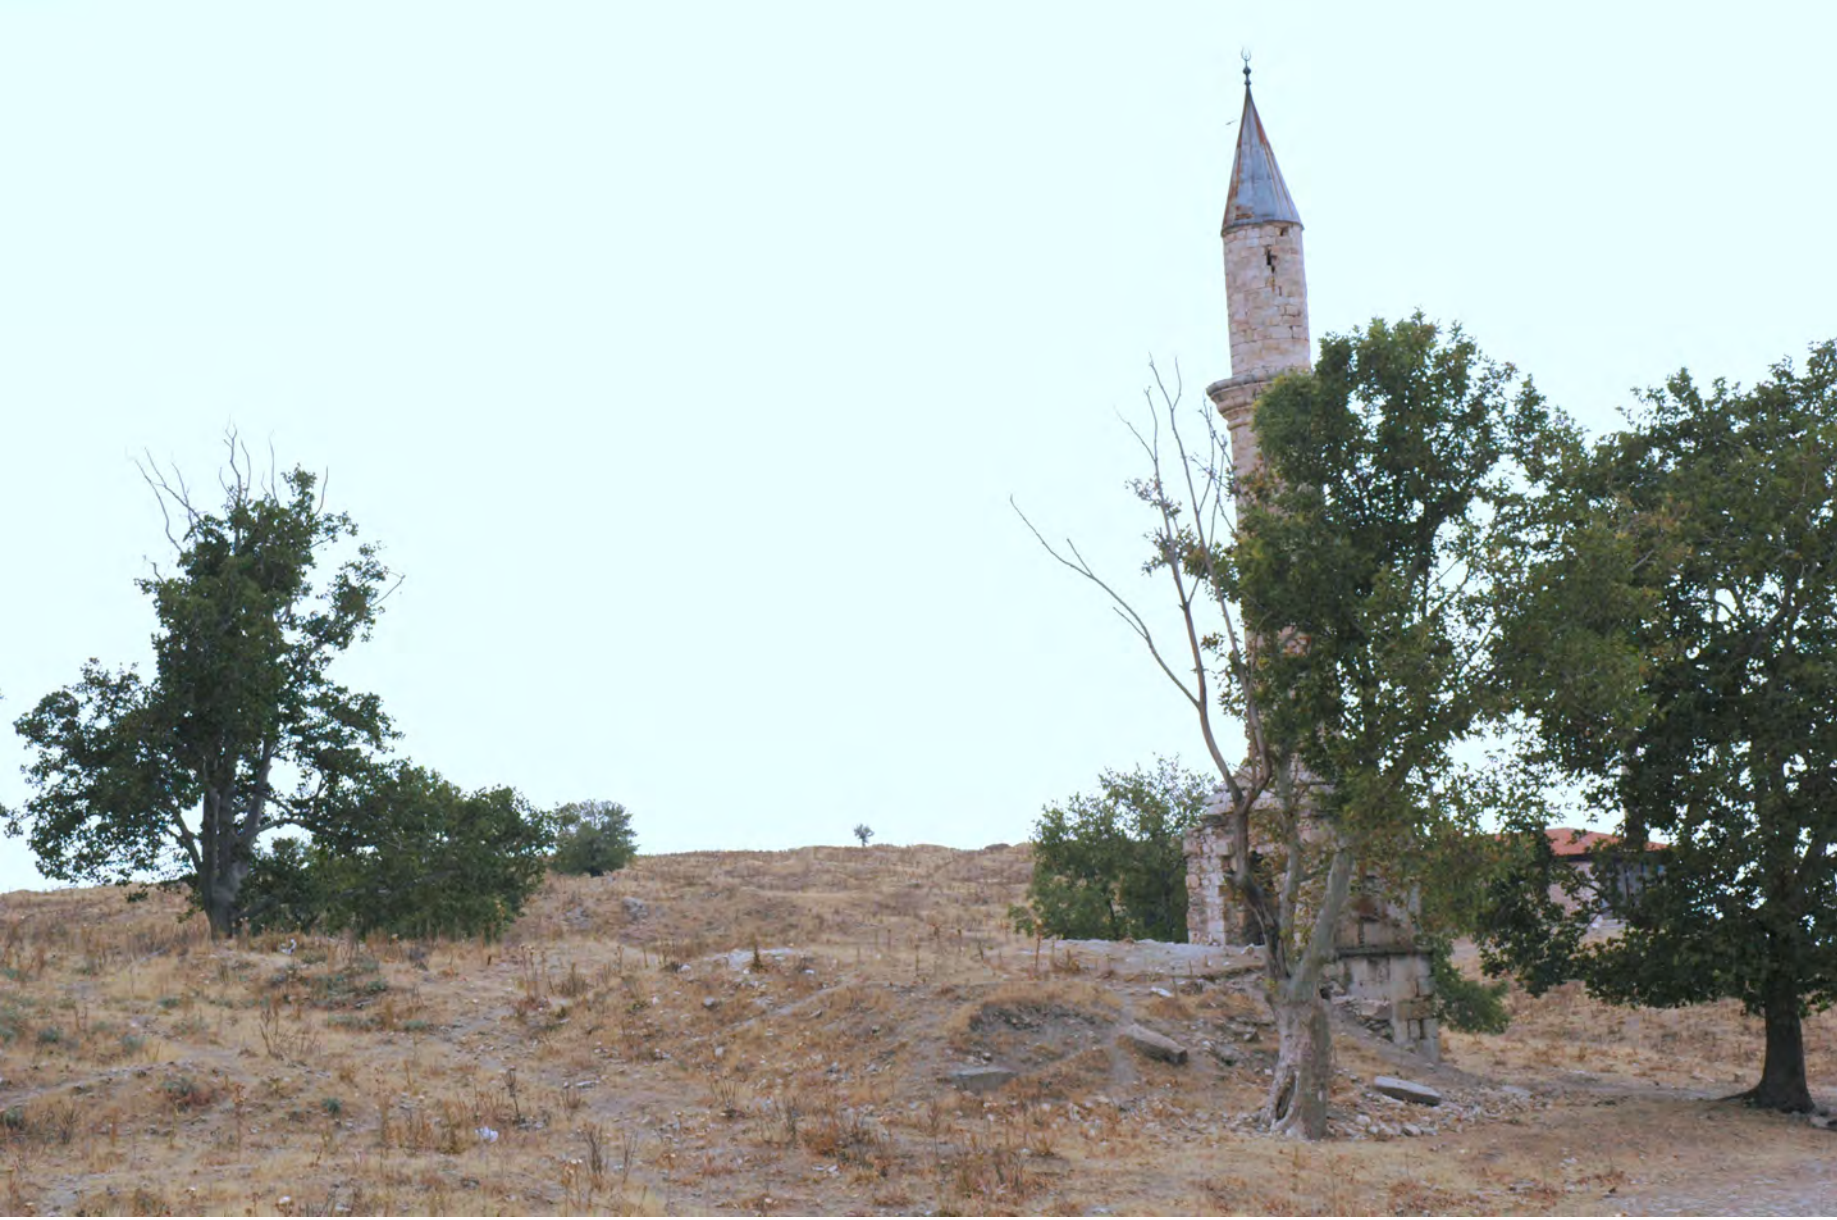
Resim 2  
Pazaryeri Camisi.  
Kazı öncesi  
görünüm

2007 yılındaki kazı çalışmalarına, Pazaryeri Camisi'ndeki bitki ve moloz tabakasının temizlenmesiyle başlanmış, beden duvarları kısmen görülebilen yapının içinde ve dışında kazı çalışmalarına geçilmiştir (Resim 2). Harim batı duvarının dışında yapılan çalışmalar sırasında duvara bitişik dükkanların temel izleri; mihrap duvarının dışında ise duvara paralel olarak uzanan 20 cm genişliğinde

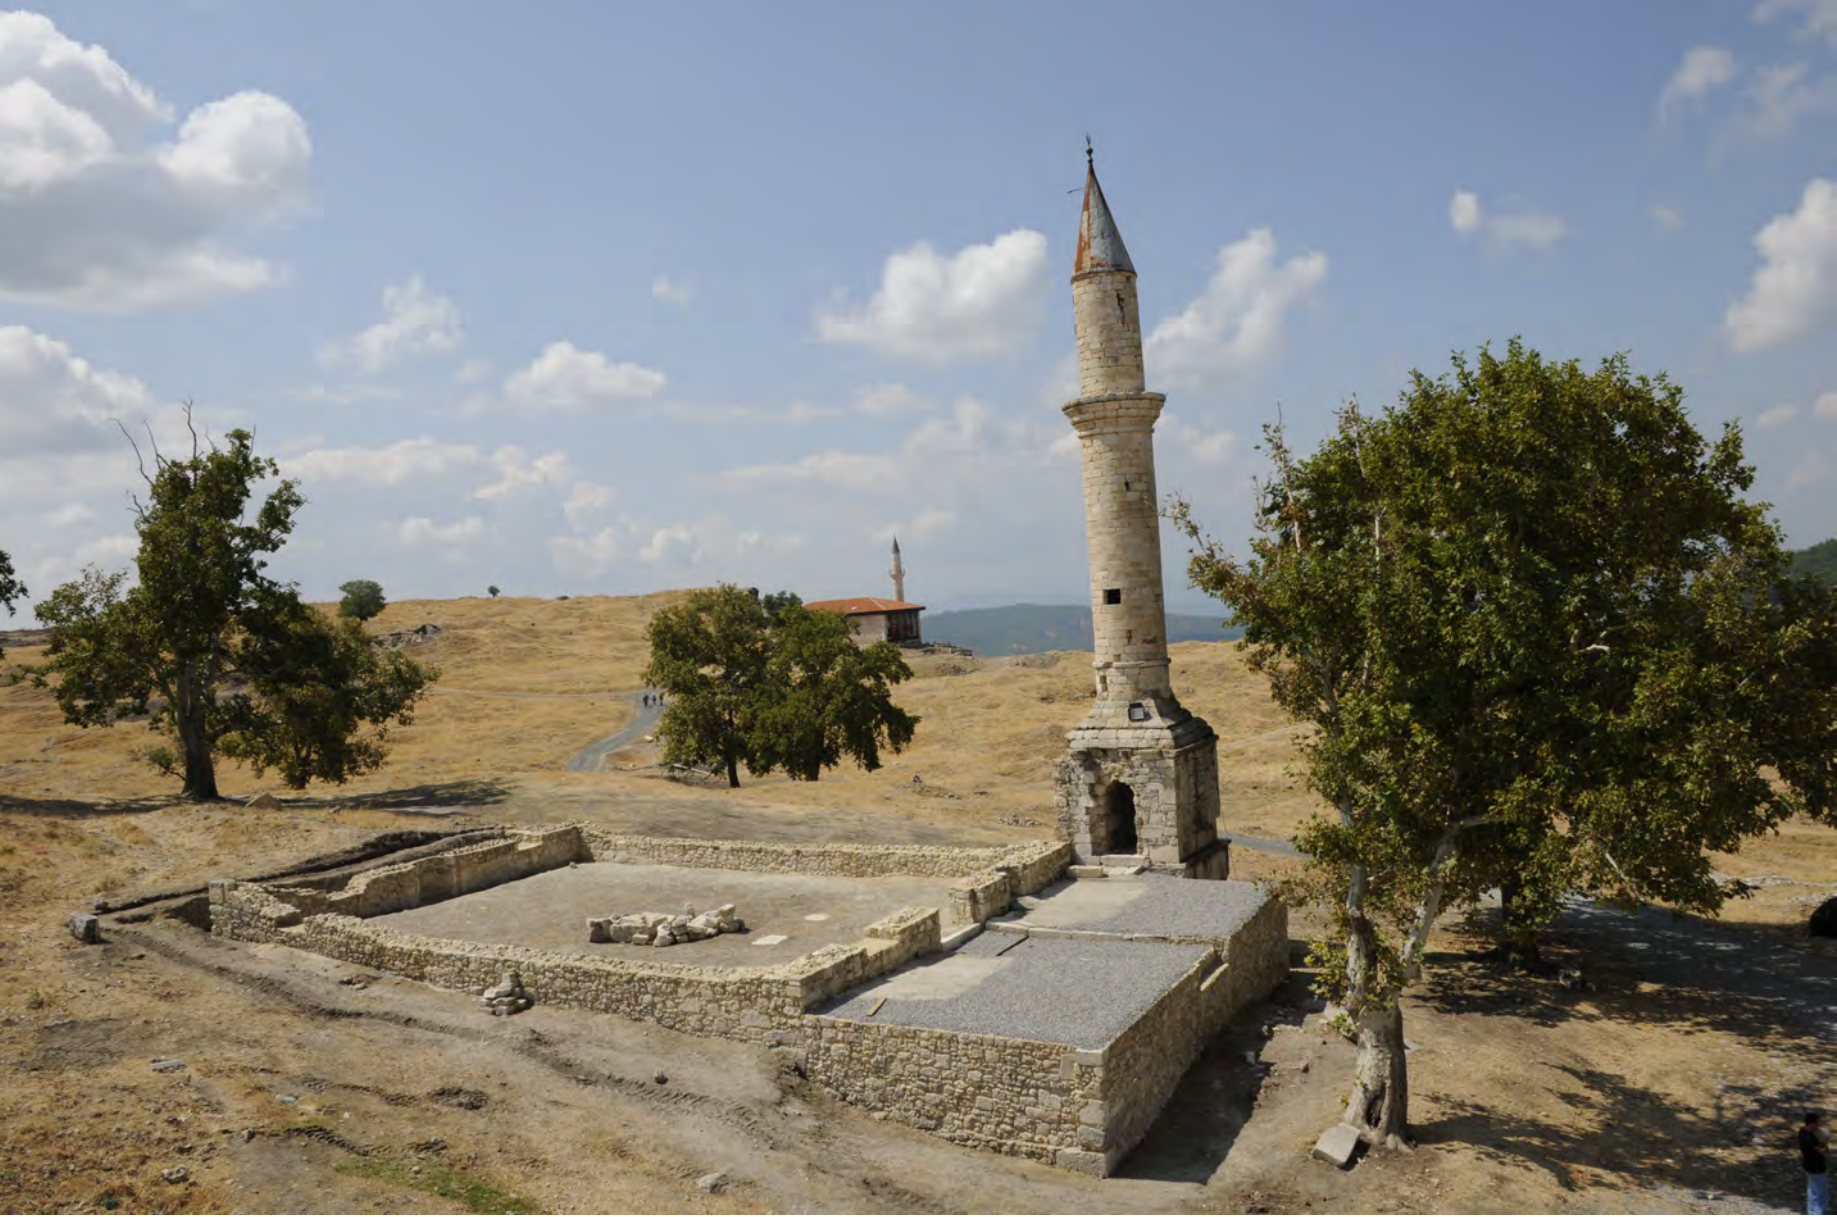
**Resim 3**  
Pazaryeri Camisi.  
Kazı ve konservasyon  
çalışmaları sonrası  
görünüm.

şeklinde yüksek tutulmuş; ortada kalan yaklaşık 2 m genişlikteki bölümün zeminini ise düşük kotta bırakılmıştır. Harim kuzey duvarının batısında yarım daire kesitli bir dış mihrap ortaya çıkarılmıştır. 15x11 m boyutlarındaki dikdörtgen planlı harime oldukça geniş bir açıklıktan girilmektedir. Giriş açıklığının mermer eşiği sağlam durumdadır. Harimde yapılan kazı çalışmaları sırasında da zemine ulaşılmış; beden duvarları etrafında zeminin sağlam olduğu, orta alanlarda ise çöktüğü görülmüştür. Beden duvarlarının iç yüzeylerinde yer yer sıvalara rastlanmıştır. Harimin kuzeyinde kadınlar mahfilini taşıyan ahşap desteklerin oturduğu iki adet mermer kaide ortaya çıkartılmıştır (Resim 3, Çizim 1).

üzeri kayrak taşlarla kaplanmış bir suyolunun varlığı tespit edilmiştir. Aynı cephede yapılan çalışmalarla duvar dibindeki döküntü taşlar kaldırılmış, yer yer düzgün kesme taş malzemenin kullanıldığı duvar cephesi ortaya çıkartılmıştır. Aynı yerde mihraba ait olduğu anlaşılan yarım daire kesitli kesme taşlar da bulunmuştur. Ayrıca, harimin güney duvarı içinde ortaya çıkan ahşap hatılların da duvar örgüsünde bir mimari unsur olarak kullanıldığı görülmüştür.

Yapının kuzey cephesinin dışında yapılan kazı çalışmaları sırasında, Roma dönemine ait bir mermer lahitin zeminine ulaşılmıştır. 1980'li yıllarda sağlam olduğu tespit edilen bu lahitin<sup>6</sup> üst bölümünün, iki dar kenarında yer alan merdivenlerle son cemaat yerine ulaşımı sağlayan bir giriş sahanlığı olduğu anlaşılmaktadır. Ayrıca son yıllarda zemini dışındaki bölümleri çalınan söz konusu lahit, bir çeşmenin su deposu olarak da işlevlendirilmiştir. Kazı çalışmaları sonunda kuzey cephede merdivenlerle ulaşılan bir son cemaat yerinin bulunduğu ve bugün ayakta olan minare girişinin son cemaat yerinden sağlandığı tespit edilmiştir.

Yapının kuzeyinde yapılan kazı çalışmaları sırasında, 11 m genişliğinde ve 5 m uzunluğundaki son cemaat yeri ortaya çıkartılarak düzgün sıva ile kaplı zemine ulaşılmıştır. Son cemaat yerinin iki yanında kalan bölümlerin zemini birer seki

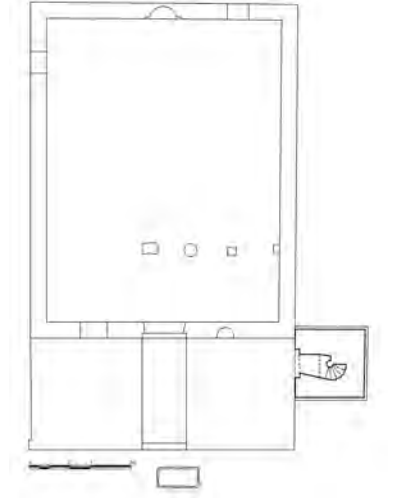
Çizim 1

Yukarıda: Pazaryeri Camisi. Plan (Y. Demiralp).

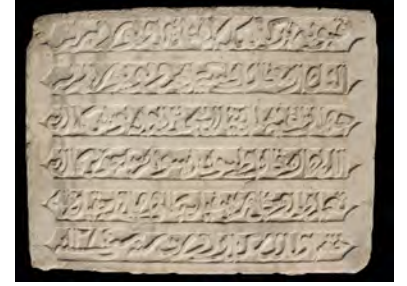
Resim 4

Aşağıda: Pazaryeri Camisi'nin kuzeyinde bulunan ve yapıya ait onarım kitabesi.

2009 yılı itibari ile camideki konservasyon çalışmaları, daha kapsamlı ve kalıcı olacak şekilde yürütülmüştür.<sup>8</sup> Camide yapılan temizlik çalışmaları sırasında, yapının kuzeyinde, yapıya ait 1867-68 tarihli bir onarım kitabesi bulunmuştur (Resim 4).

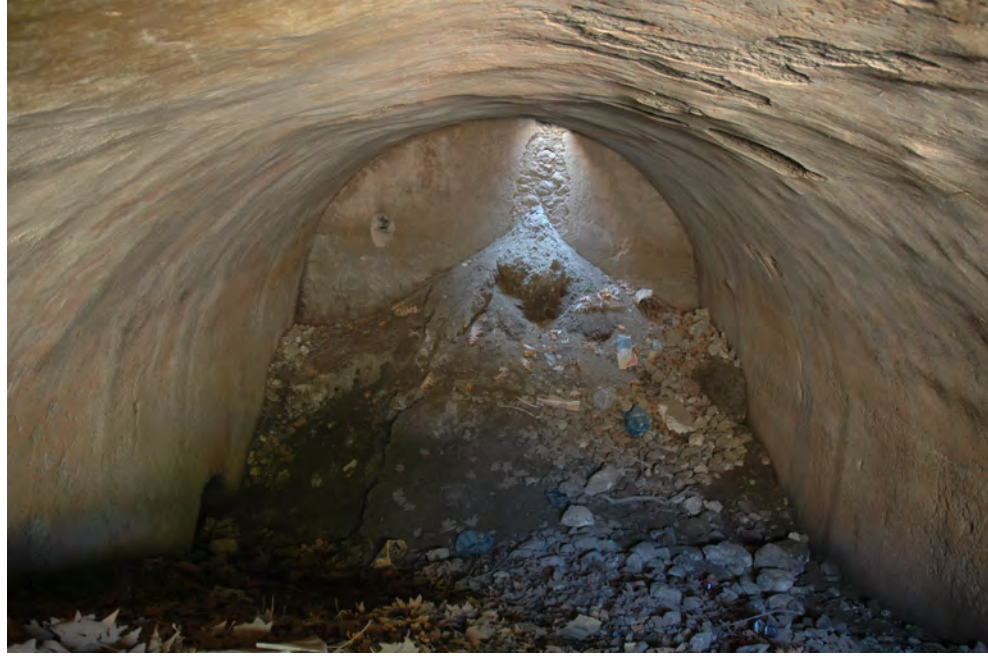
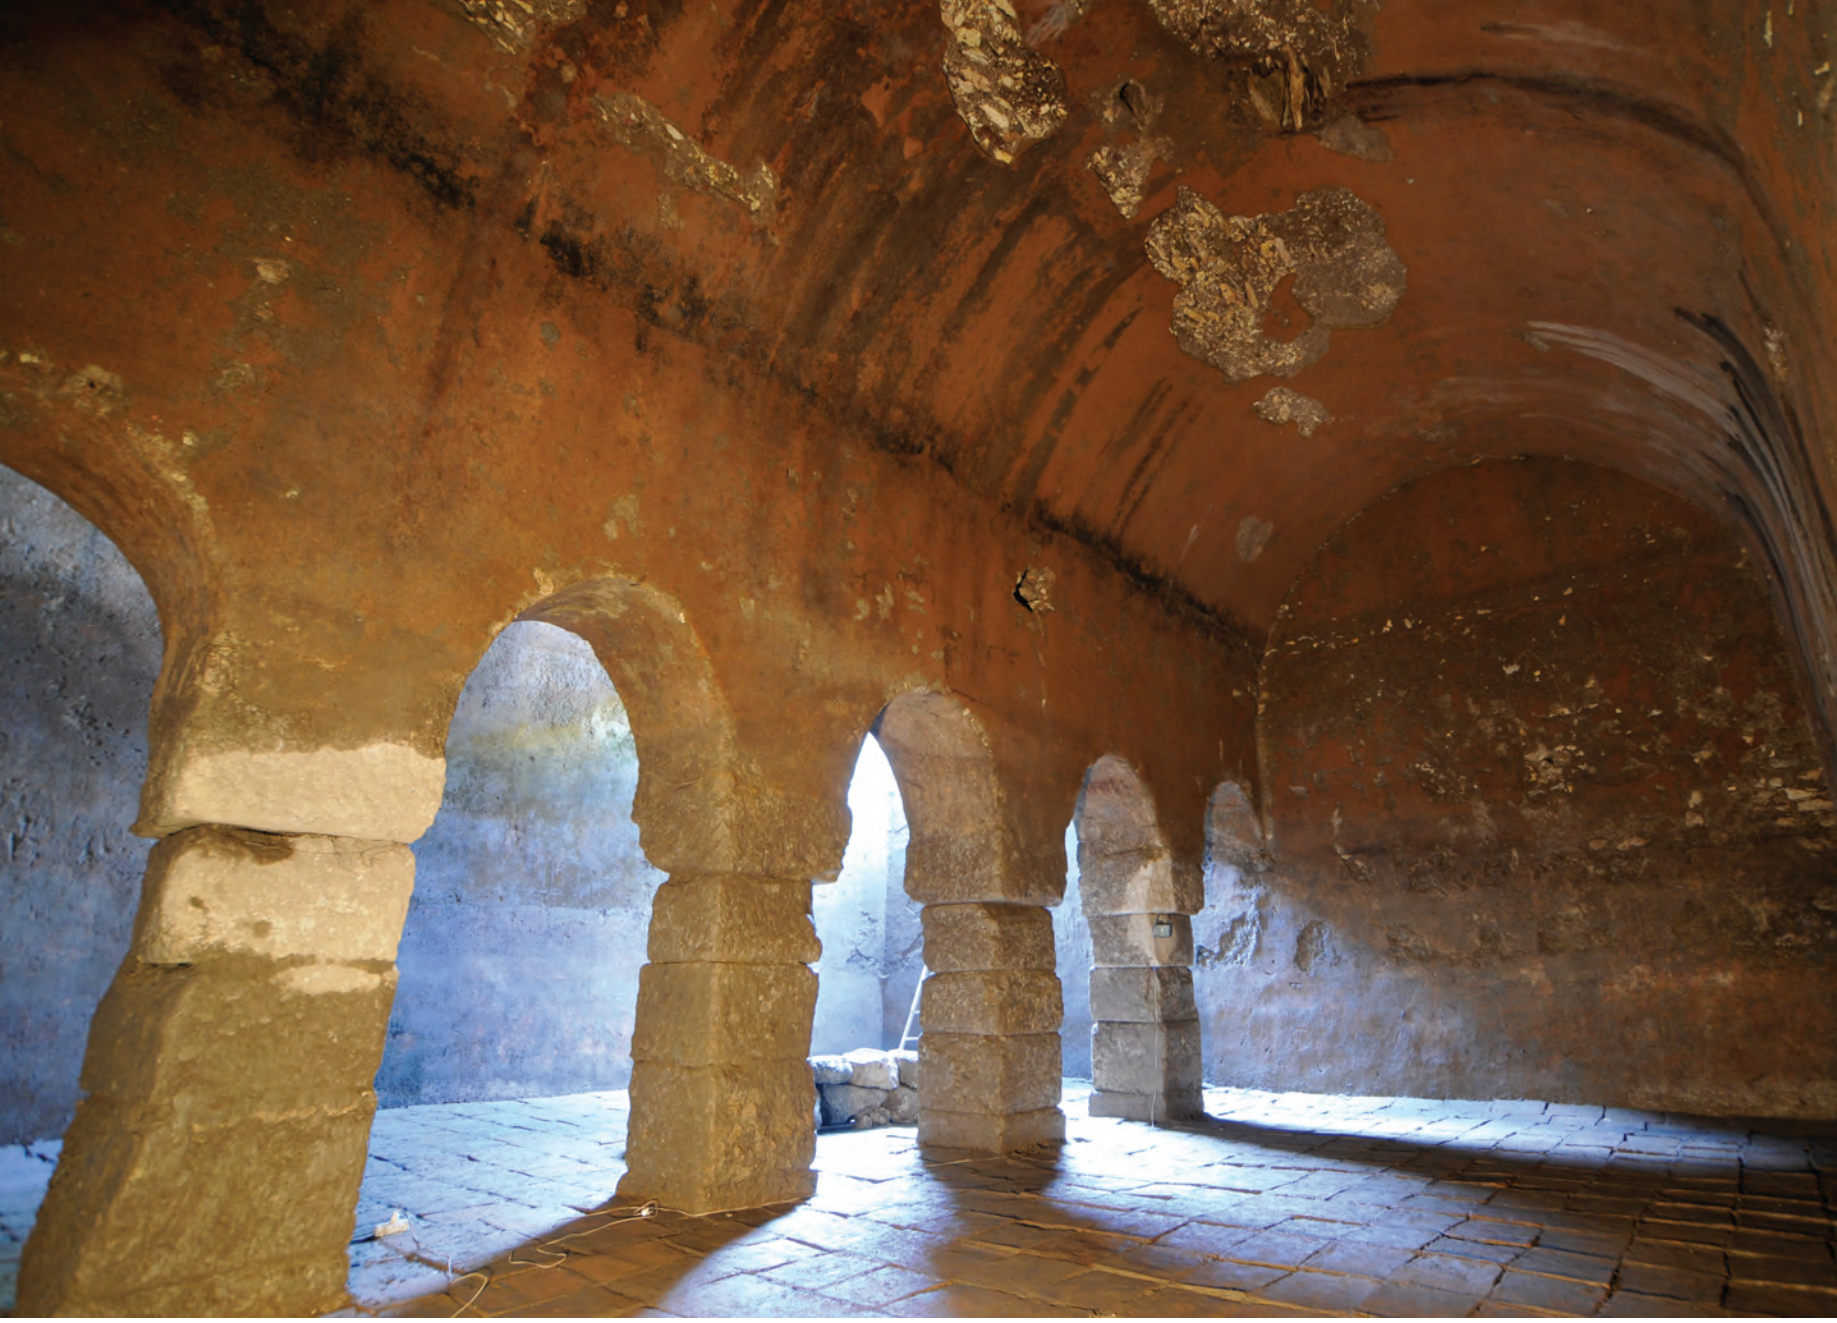
**Çizim 2**  
Karşı Sayfa: I no'lu  
sarnıç. Plan (H. Ürer).

Yapının hem bu delikten hem de havalandırma açıklığı/su çekme penceresinden akan moloz ve toprak nedeniyle büyük ölçüde dolduğu görülmüştür. Kuzeydoğu-güneybatı yönünde uzanan sarnıç, beşik tonozlu iki birimden oluşmaktadır. Birimler, kare kesitli dört destek üzerine oturan yuvarlak kemerlerle birbirinden ayrılmıştır (**Çizim 2**).

2007 yılından bugüne kadar gerçekleştirilen kazı çalışmaları sırasında tespit edilen ve kazısına başlanan sarnıç, yöre halkının verdiği bilgilere göre; Kale-i Tavvas yerleşiminin Aşağı ve Yukarı Pazar mevkii arasında kalan alanda yer almaktadır (**Harita 1/Plan kare CVII**). Anadolu'daki bir grup sarnıç örneği gibi tamamı toprak altında olmak üzere inşa edilen ve yüzeyde herhangi bir ipucu vermeyen söz konusu yapının varlığı, havalandırma açıklığı/su çekme penceresi ile defineciler tarafından tahrip edilen kuzeydoğu tonozun güneydoğu alınlığından fark edilmiştir.

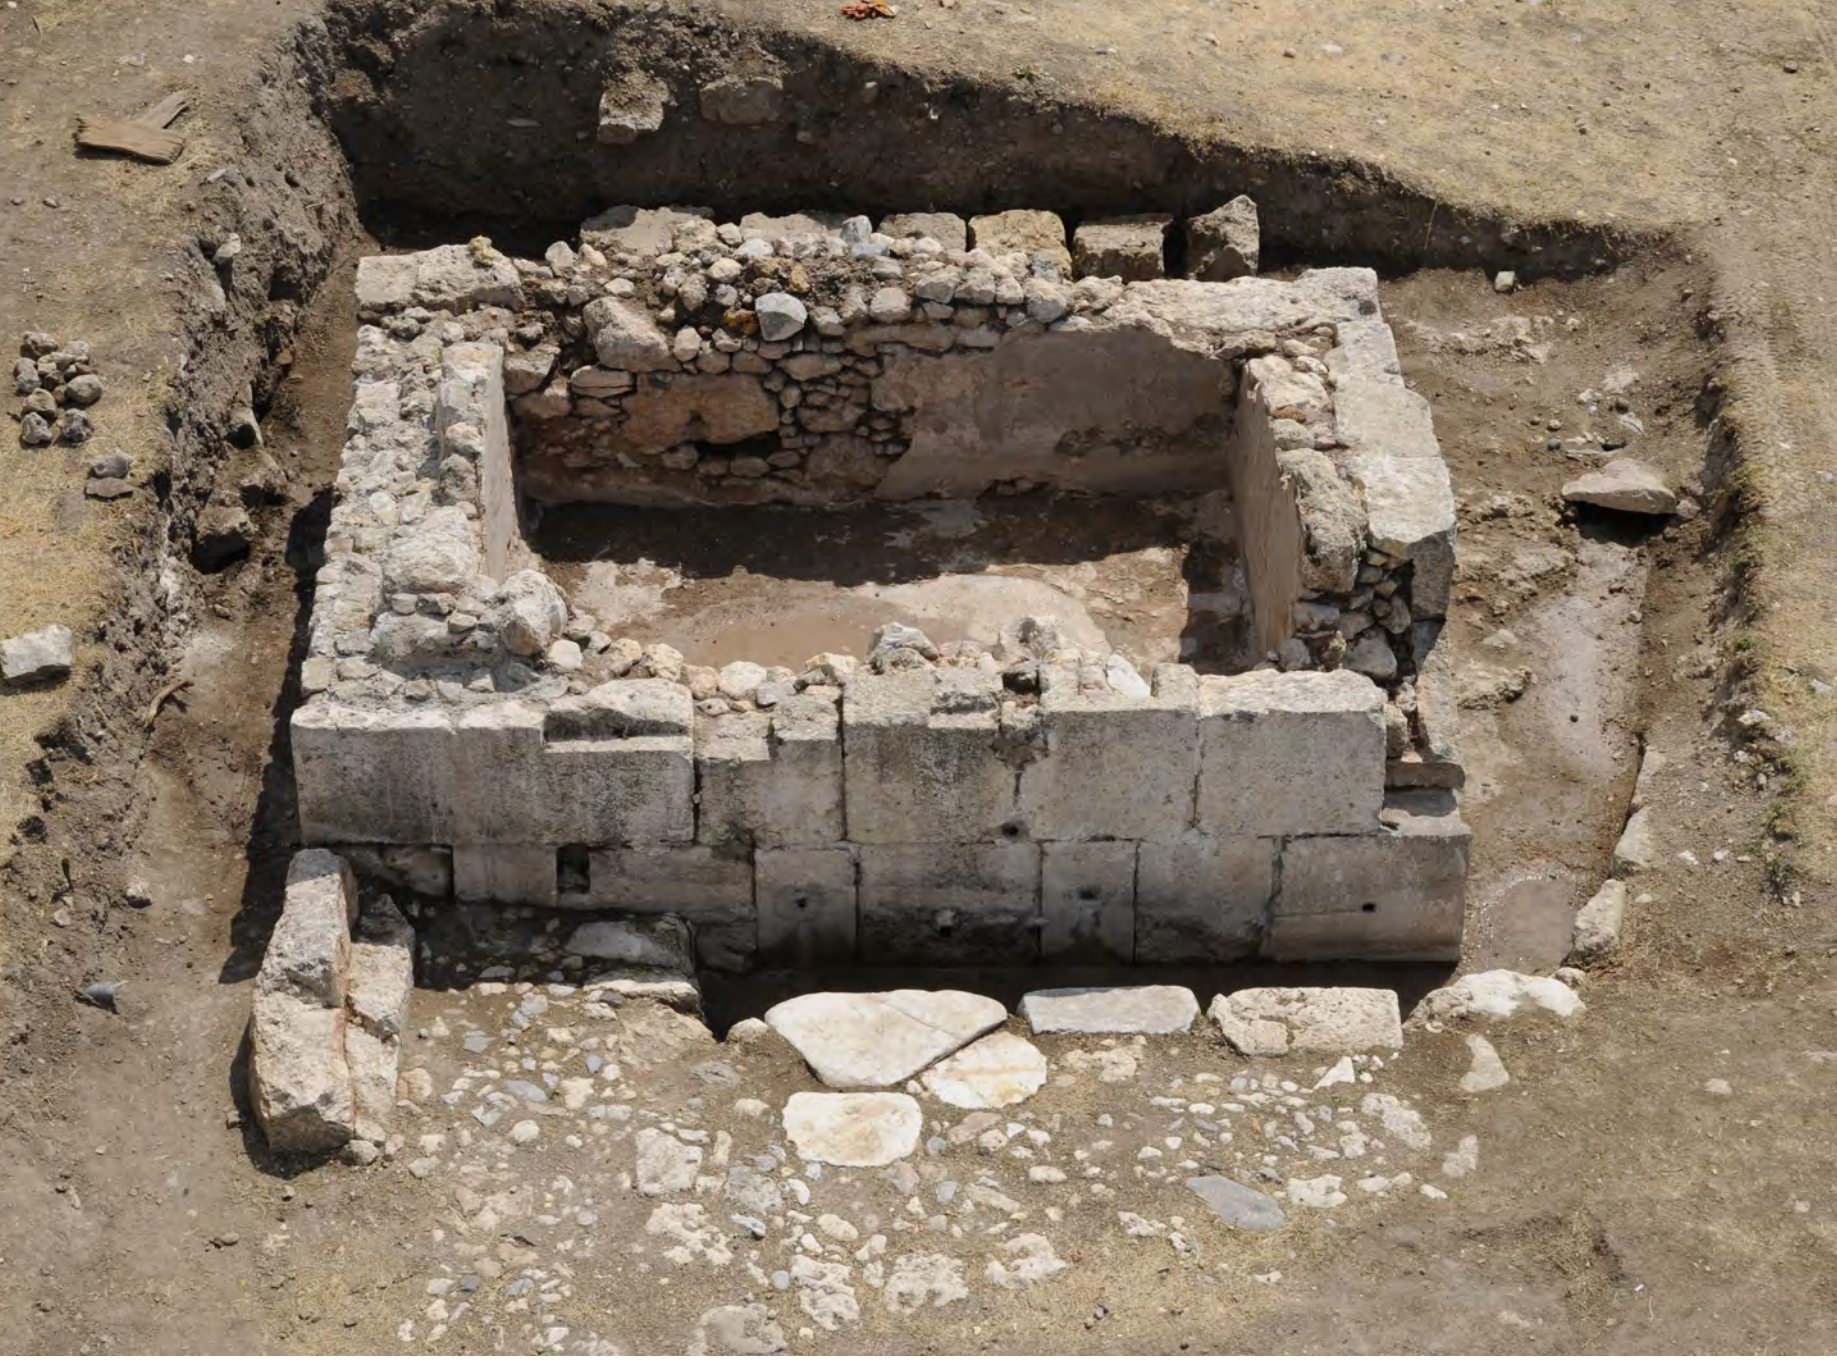
**Resim 8**  
I no'lu çeşme. Kazı  
sonrası görünüm.

2007 yılında kazısı yapılan başka bir yapı da kale girişi yanındaki çeşmedir (Resim 8, Harita 1 / Plankare G IV). Kazı çalışmaları sonucunda, çeşme duvarlarından günümüze sadece yaklaşık 100 cm yükseklikteki bölümün gelebildiği, kuzeydoğu ve güneydoğu duvarlarının moloz taşla, kuzeybatı ve güneybatı duvarlarının ise düzgün kesme taşla inşa edildiği anlaşılmıştır. Kesme taşların bir bölümünün devşirme olduğu dikkati çekmektedir. Su deposu içindeki molozların temizlenmesi sonucunda taban ve duvar içlerindeki sıvanın korunduğu, buna karşın güneydoğu duvar iç yüzeyindeki sıvanın büyük bölümünün yok olduğu görülmüştür. Aynı duvarın dış cephesinde de görülen duvar örgüsündeki bozulma, bu cephenin sonradan elden geçirildiğini ve bu işlem sırasında özgün su

Yapının kuzeybatı cephesinde iki adet lüle boşluğu, cephe önünde ise kesme taşlarla oluşturulmuş bir yalak mevcuttur. Yalak cephesinden itibaren kuzeybatıya doğru toprak yüzeyi kayrak taşlarla kaplanmış; akan su ise kayrak taşlarla kapatılmış bir kanal ile güneybatı cepheden şehrin kanalizasyon sistemine bağlanmıştır.

girişinin de ortadan kaldırıldığını akla getirmektedir.

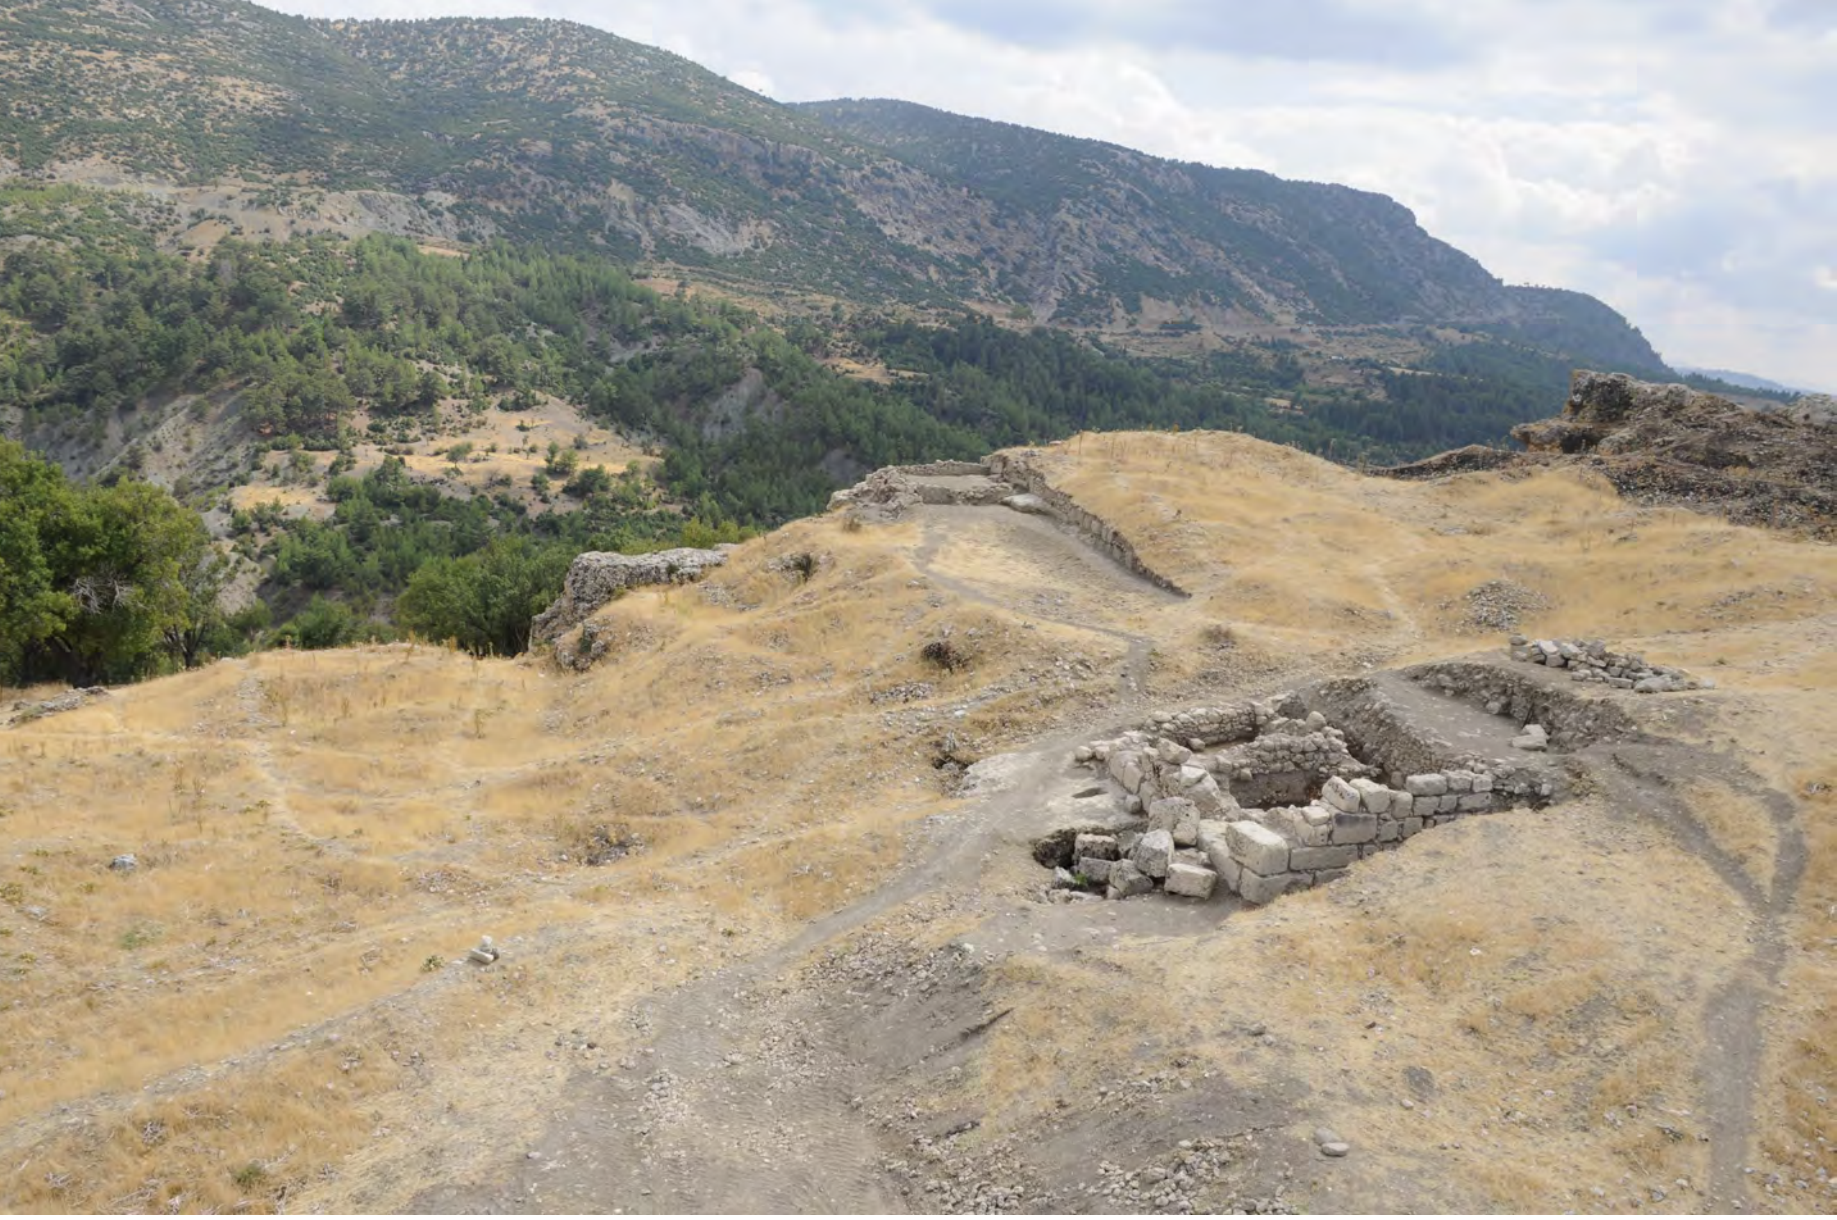
**Resim 10**  
İç Kale'nin doğusunda  
ortaya çıkartılan burç  
ve sur kalıntısından  
görünüm.

İç kalenin doğusunda gerçekleştirilen çalışmalarda muhtemelen ikinci bir burç temeline ulaşılmıştır (Resim 10). Yaklaşık kare planlı burcun alt kesiminde bir kaya mezarının varlığı da saptanmıştır. Kaya mezarının üzerinden itibaren yükselen burcun, kuzey ve batı duvarlarında blok taşlar görülürken; doğu duvarı, geç dönemde üzerine inşa edilen bir ev nedeniyle tahrip olmuştur. Ayrıca kuzey duvarından kaymış olan blok taşlarla girişi kapanmış olan kaya mezarının üst kısmında 7 x 2 m. boyutunda bir stel yatağı mevcuttur.

İç kale surunun doğusunda, altında kaya mezarı yer alan burçta yapılan çalışmalara 2009 yılı çalışmaları kapsamında da devam edilmiştir. Bu çalışmalar

sonucunda burç olarak düşündüğümüz bölümün zeminine ulaşılmıştır. Kuzey ve batı duvarında blok taş kullanılan burcun geç dönemde, içinin moloz taş ve çamur harç malzemeli duvarlarla iki odalı konuta dönüştürüldüğü anlaşılmaktadır.

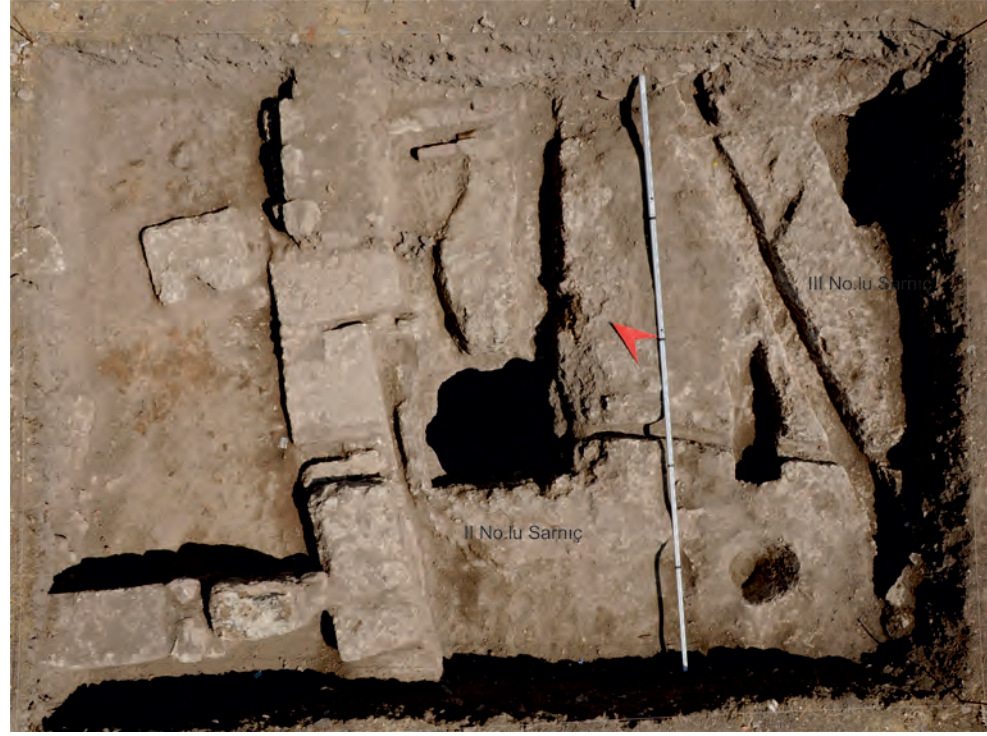
Resim 11  
II No'lu Sarnıç ve  
III No'lu Sarnıç'tan  
görünüm.

2009 yılı kazı çalışmaları kapsamında, yerleşimin bugünkü girişine yakın bir alanda yer alan I No'lu Çeşme'nin batısında yalnızca ağız bölümü kısmen algılanabilen ve II No'lu Sarnıç olarak adlandırılan su yapısında kazı çalışmaları gerçekleştirilmiştir (Resim 11). 50 x 50 cm. boyutundaki kare ağız bölümünün tamamıyla ortaya çıkartılmasıyla sarnıç içerisindeki toprak ve taş dolgu boşaltılmıştır. Taban çapı 3 metre yüksekliği ise 4,5 metre olan daire planlı inşa edilen sarnıç, ağız kısmına doğru daralmaktadır. Kayaya oyularak inşa edilen sarnıcın yüzeyinde, kısmi olarak gerçekleştirilen kazı çalışmaları sonunda, bazı suyolları ve yine suyun dindirildiği havuzlar tespit edilmiştir. Kuzey-güney yönlü uzanan kanal şeklindeki su yolu ile sarnıca ulaştırılan su, biri dikdörtgen, diğeri daire şekilli iki çökertme havuzundan geçirildikten sonra sarnıca akıtılmıştır. Suyolunun güneye doğru devam etmesi nedeniyle, su, başka sarnıçlara ya da su yapılarına taşınmış olmalıdır.

2009 yılı kazı çalışmaları kapsamında kale girişi yanındaki I No'lu Çeşme'nin yakınındaki II No'lu Sarnıç ve yüzeyinde yapılan kazı çalışmalarına 2010 yılı kazı sezonunda devam edilmiştir. II No'lu Sarnıç yanında başka bir sarnıcın ağız kısmı tespit edilmiş, bu kısmın etrafı temizlenerek sarnıcın içerisinin boşaltılmasına başlanmıştır (Resim 11, Harita 1 / Plankare G IV). Yapılan çalışmalar sırasında bol sayıda Roma dönemine tarihlendirilen çok sayıda seramik buluntu ele geçirilmiştir. Ağız kısmına kadar dolu olan sarnıcın, en üst seviyesinde ortaya çıkartılan buluntuların Roma dönemine (ms I-III yüzyıl) ait buluntular olması, sarnıcın bu dönemde dolmuş olabileceğini düşündürmektedir. Mevcut izlerden yanı başındaki II No'lu Sarnıç ile aynı su yolundan beslendiği saptanmıştır. Seramik buluntuların çok sayıda olması sarnıç içinin boşaltılmasını yavaşlatmış olup, çalışmalara önümüzdeki kazı mevsiminde devam edilecektir.

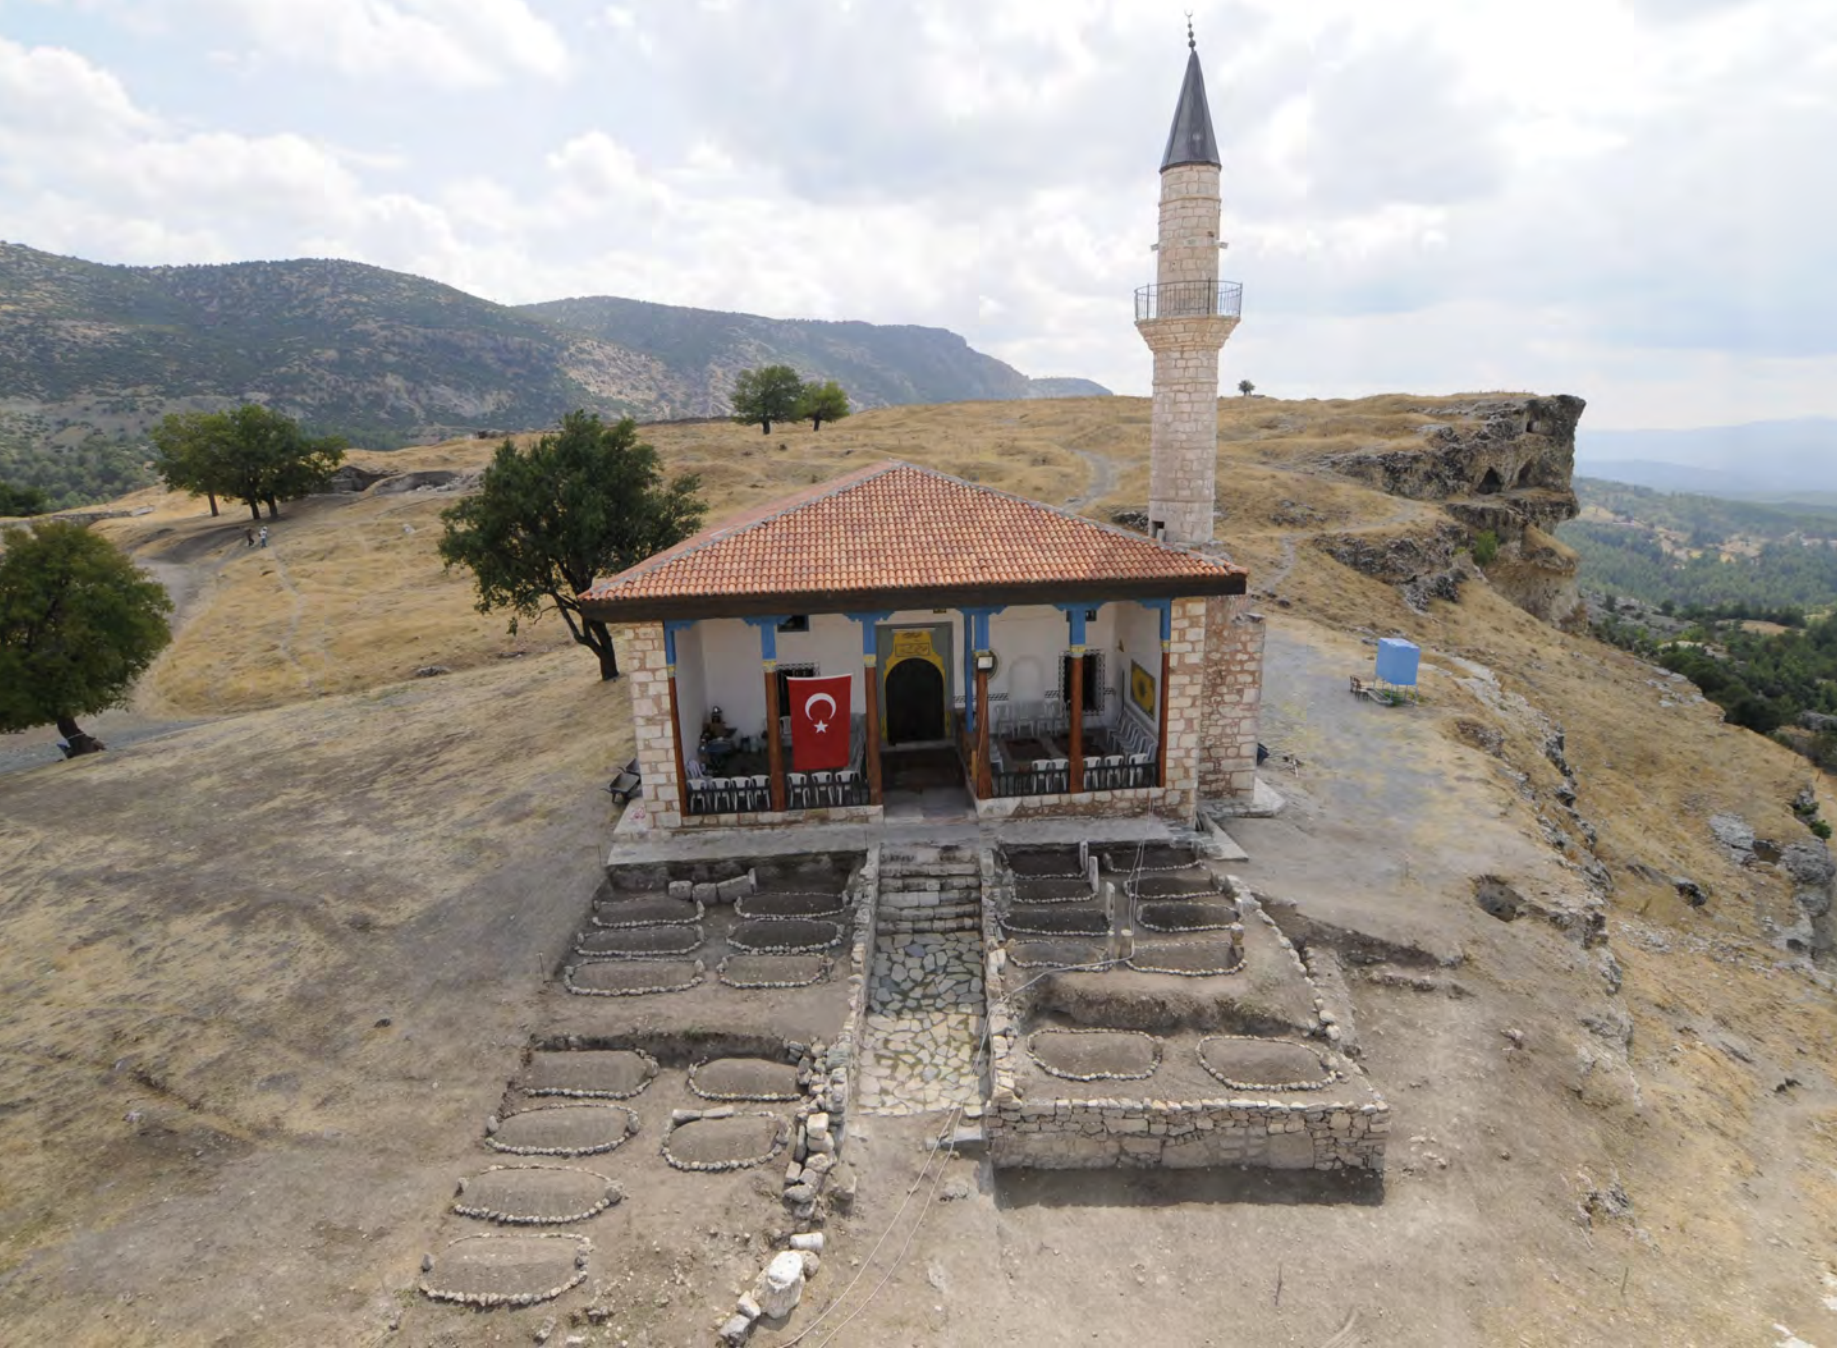
**Resim 12**  
Cevher Paşa  
Camisi. Hazirede  
gerçekleştirilen  
düzenleme  
çalışmaları sonrası  
görünüm.

2009 yılı kazı sezonunda, caminin çevresinde bulunduğu anlaşılan ve büyük bir kesimi toprak altında kalan hazirenin, son cemaat yerinin kuzeyindeki bölümünde kazı çalışmalarına başlanmıştır (Resim 12). Alanda, bir kısmı toprağa tamamen gömülü, bir kısmı da yüzeyde kırık vaziyette mezar taşları bulunuyordu. İlk etapta, kırık ve dağınık durumdaki taşlar, caminin çevresinde koruma altına alınmıştır. Haziredeki kazı çalışmaları tamamlandığında, mezar taşlarından bazılarının temizlik çalışmaları tamamlanmıştır. Dolgu alan boşaltıldıktan sonra, mezar taşları muhtemel yerlerine dikilerek etrafları toprakla sabitlenmiştir. Hazirenin son cemaat yerinin kuzey duvarı hariç üç kenarında, kuru duvar örülmek suretiyle alanın korunması sağlanmıştır.

Kentte tümüyle sağlam olarak kalabilmiş tek yapı Cevher Paşa Camisi'dir (Harita 1 / Plankare B VIII). Yapı, kuzey-güney yönünde uzanan dikdörtgen planlı bir harim ile kuzeyindeki altı destekli son cemaat yeri ve kuzeybatısındaki silindirik gövdeye sahip minareden oluşmaktadır. Yapının duvarları kaba yonu taş ve moloz taşla inşa edilmiş; kemerler, pencerelerin atkı taşları ve mihrapta kesme taş kullanılmıştır. Üzeri dört yöne eğimli kırma çatıyla örtülü ve kiremitle kaplıdır. Harim girişi üzerinde yer alan boya ile yazılmış tarih kitabesi 1235/1819-1820
